# 一乗谷朝倉氏遺跡劣化対応事業報告 I

朝倉館跡・西山光照寺跡(名号石碑)

2018

福井県立一乗谷朝倉氏遺跡資料館

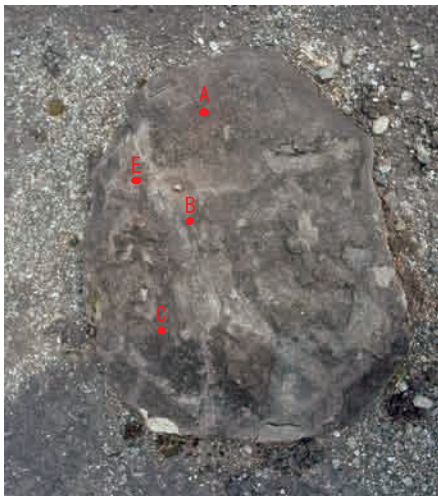
劣化タイプ ☒ ひび・☒ 剥離・☐ 変色・☐ 生物着生・☐ その他

詳細等: 昭和44年度の接着箇所は健全だが、全体的に劣化が進行している。  
一部の破片については、緊急接着にて対応が可能。

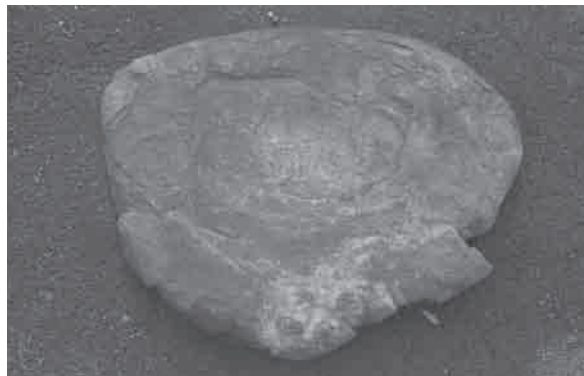
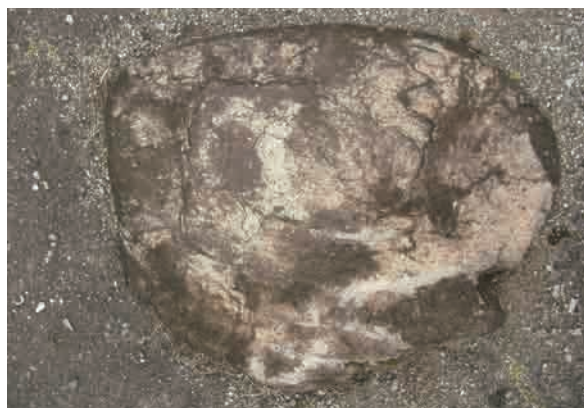
第8図 石製遺構の保存科学的処理  
(上：処理後、下：現況(平成26年時))

当時、石製遺構の割れ方が観察され、3つのタイプに分けて接着が行われた(第2表)。施工図等の資料は残されていないので、どの石製遺構に施工を行ったのかなどの詳細は不明だが、「破損している石の全体に対する割合を知るため、礎石、溝石、その他の3種について各々300個を抽出し検討した結果、タイプ1・2に相当する石が全体のうちの約10%、タイプ3は約20%を数え、保存処理を要する石はあわせて全体の30%を占める」と報告書にあることが施工数の参考となる。

その他、破損していないものも含めた全体の石に対して有機ケイ素化合物(コルコート社製 エチルシリケート40など)が塗膜されている。塗膜の目的としては、同化合物の撥水性を利用して水分を遠ざけ、その主成分であるSiO<sub>2</sub>の耐熱性を生かして礎石等が露出された環境に順応するまでの保護が挙げられている。

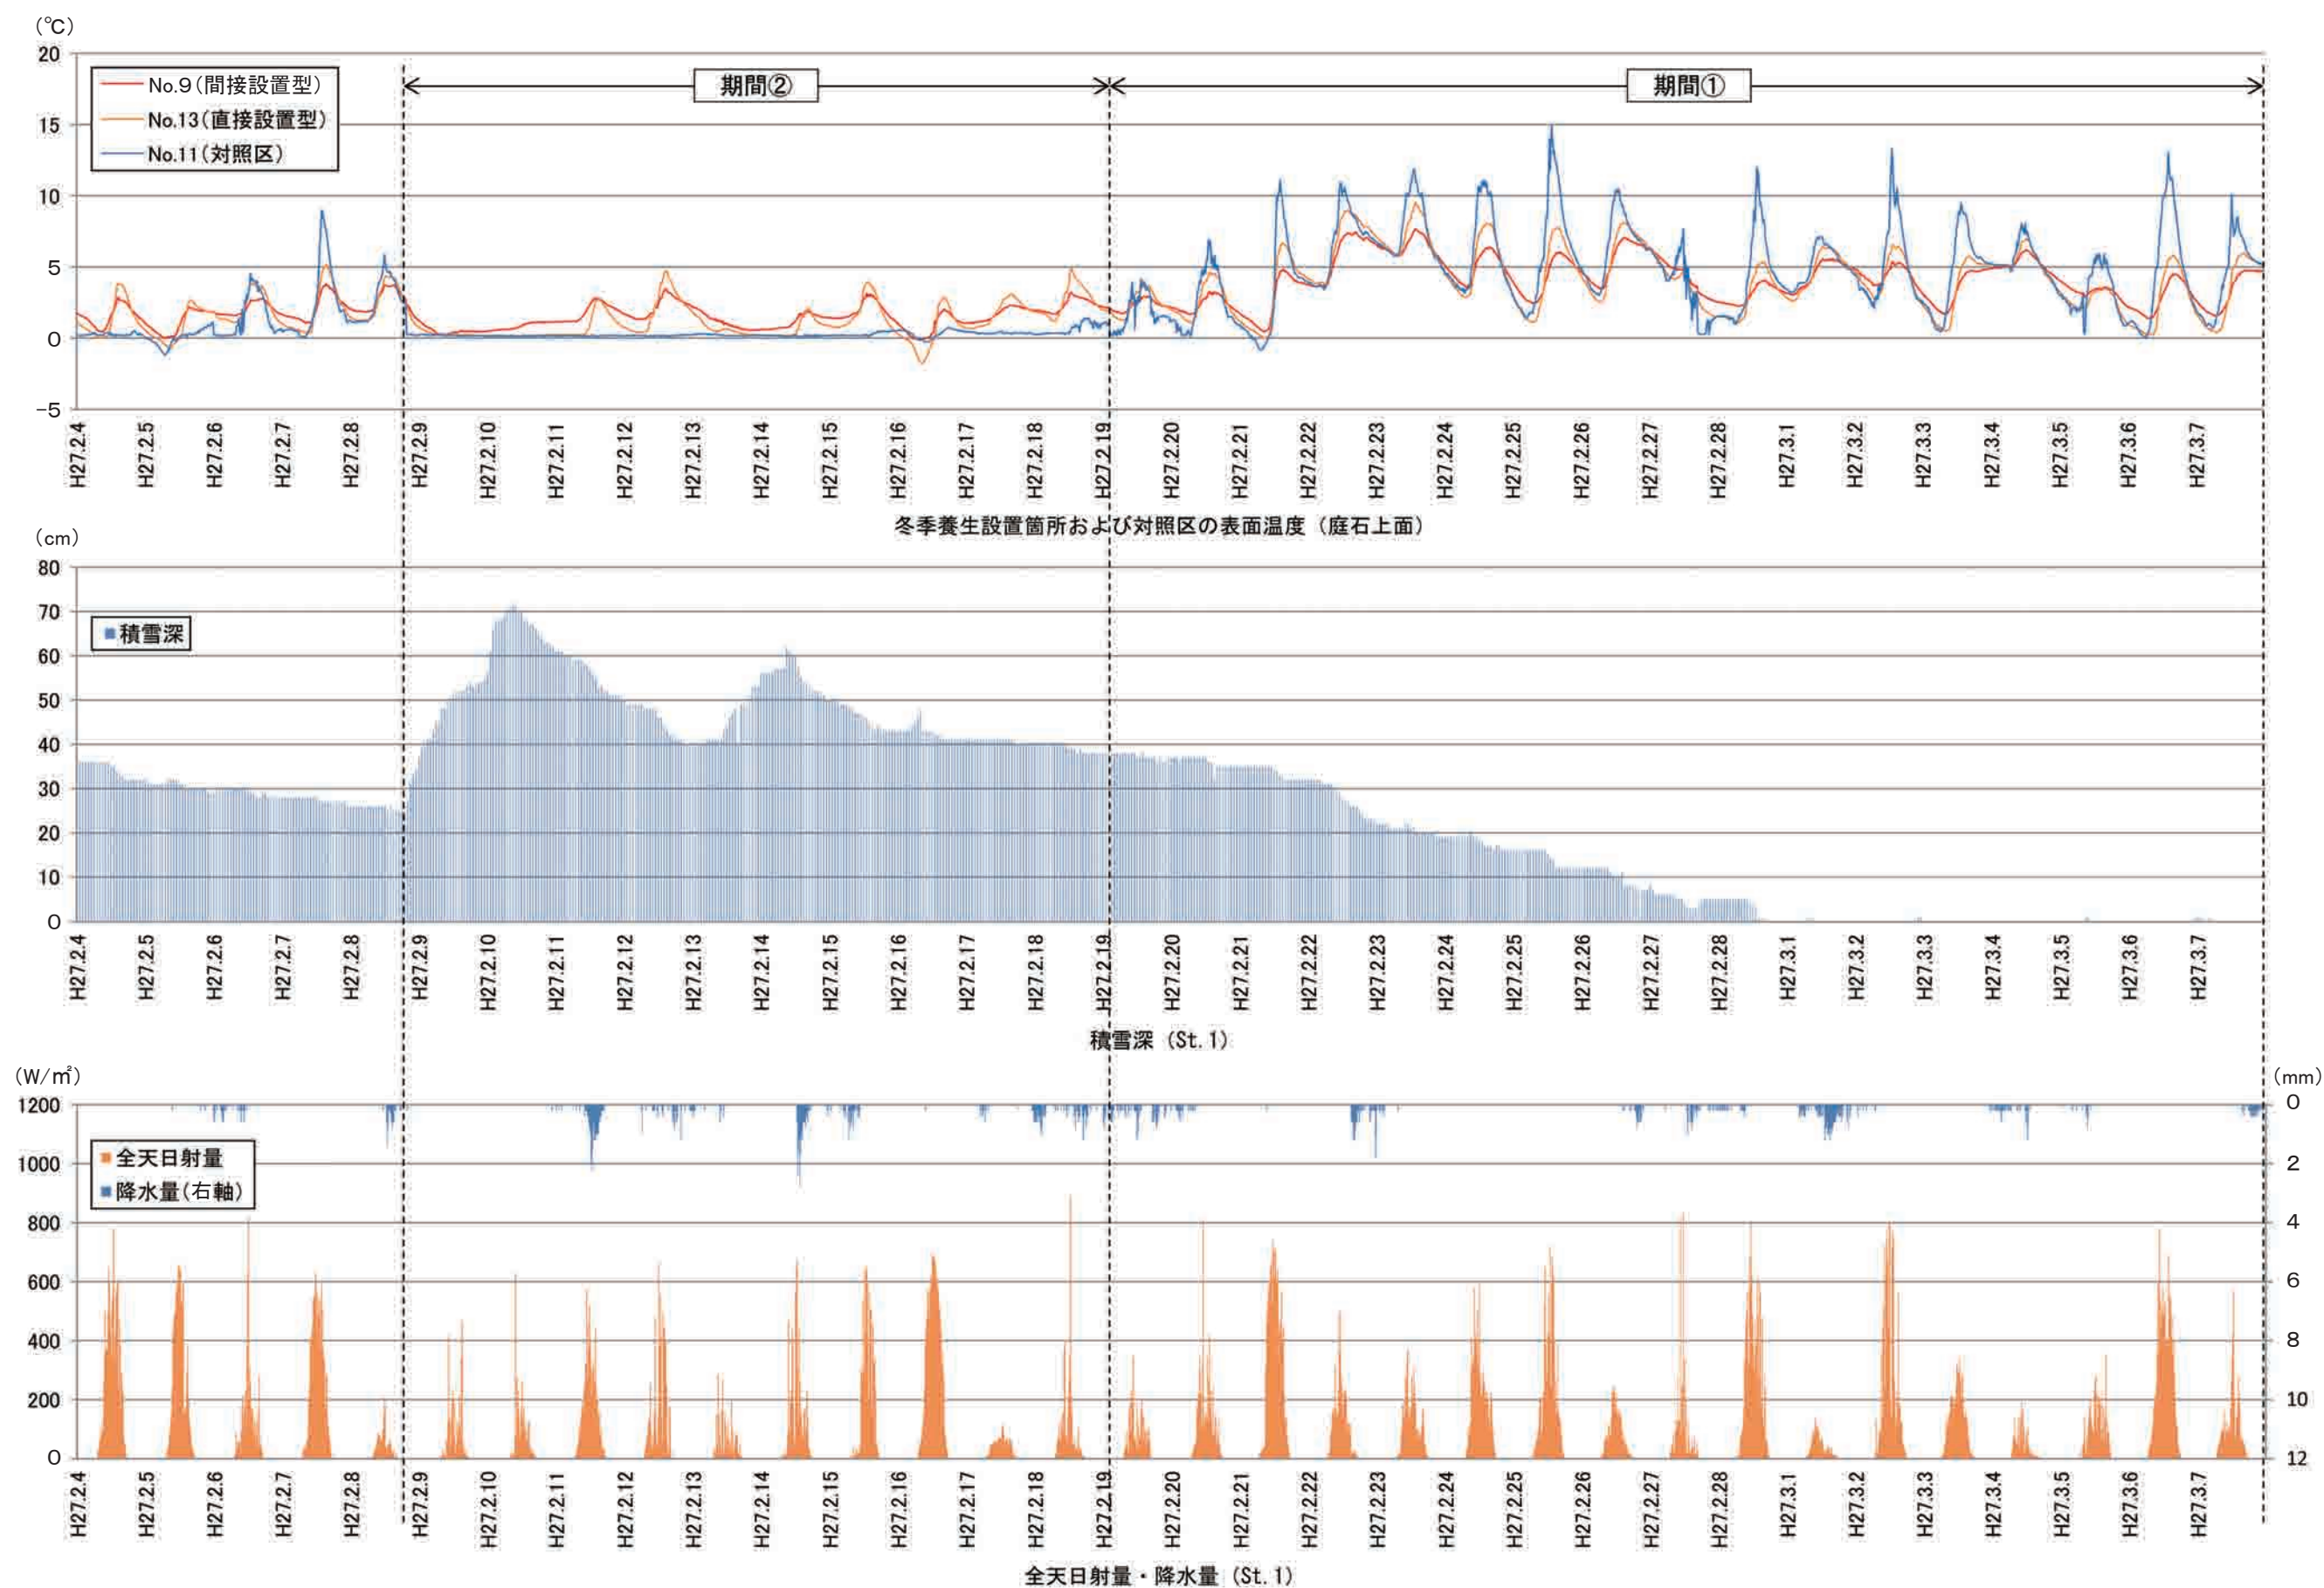
第22図 冬季養生の有無と表面温度の比較

次にSt.T1・T2では、礎石ならびに舗装材の表面温度を山側と川側に分けて計測し、舗装材や礎石付近における温度の季節毎の違いを確認した。一方、St.T3・T4では、それぞれ同程度の劣化がみられ、劣化の進捗が著しい同種の2石の庭石の表面温度を計測し、積雪期には片方の庭石に冬季の低温や積雪が礎石や庭石の劣化に与える影響を検討するために冬季養生を施し、養生を実施しない石との温度差を確認した。St.T3とSt.T4では冬季養生の構造が異なり、St.T3では竹を組んだ骨組で庭石を囲んだうえに菰(こも)を巻き、劣化が生じている庭石の表面に養生材が直接触れない構造とした(間接設置型)。一方、St.T4では、養生方法による温度変化や養生効果の相違を調査するため、平成25年度からは環境整備時の補充石を利用し、庭石を菰で直接包む構造とした(直接設置型)。なお、礎石とアスファルト、庭石への温度センサーの取り付けには計測終了後に取り外し可能な接着剤を用いることとし、不乾性充填剤とアルミテープを使用した。地下遺構への影響を考慮し、ロガーは既設の遊歩道の木杭を利用して固定したほか、野生動物の咬傷による断線を防ぐため、センサーケーブルを被覆管(ビニールチューブ)で覆った。さらに、景観面の対策として、センサーケーブルを砂利内に埋め込むことで目に触れにくいよう配慮した。

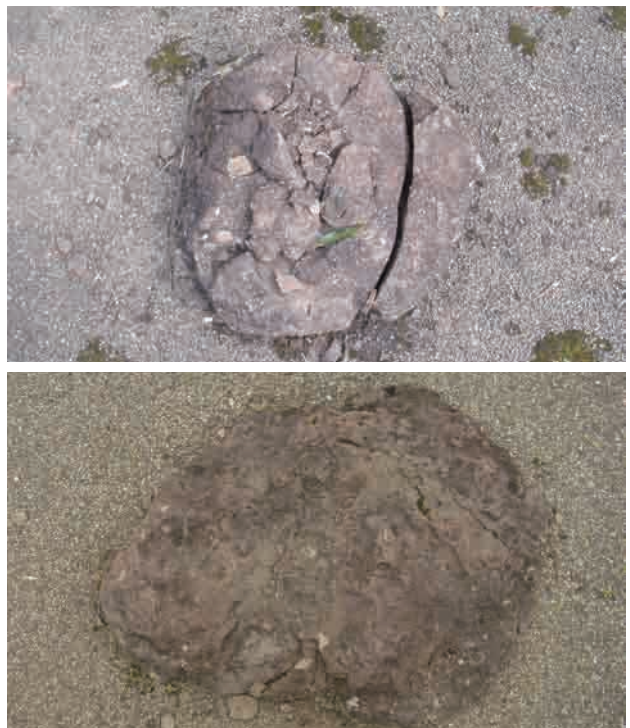
第25図 安山岩の特殊な劣化

以上の結果は、一般的に安山岩よりも凝灰岩の方が風化しやすいとされることと矛盾しないが、一方で、劣化対応WGの現地指導により、第25図のように、一般的にはより強度が高いとされる岩種についても、進行の著しい劣化が認められた。これらの劣化は、節理といった石の本来の特性によるものではなく、火を受けた跡が部分的に見られることから、被熱が劣化の要因と推定される。特に、朝倉館の中で最も規模が大きい建物(SB10)の礎石において劣化した石製遺構が多くみられ、戦国期の焼き討ちの際には他の建物に比べて構造材の燃焼時間が長かったと考えられることから、往時の被熱による劣化への影響が可能性の一つとして挙げられる。

以上のことから、安山岩よりも凝灰岩は劣化がより進行している傾向を確認できた一方で、火を受けたことによる劣化は岩種に関係なく生じており、劣化の進行が著しい事例も認められた。そのため、劣化への対応策を検討する上では、岩種に限らず、被熱等の各石製遺構の特性を考慮する必要性があると考えられた。

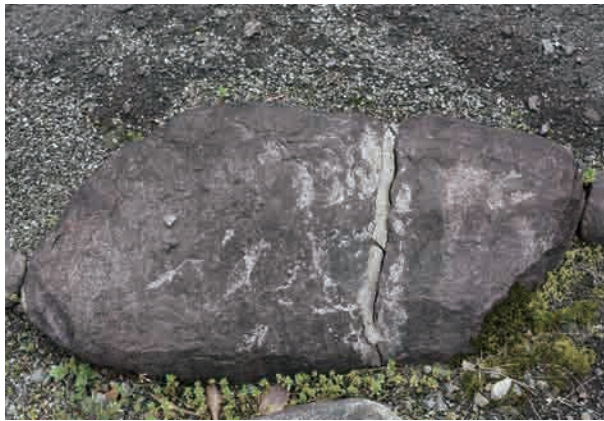
接着剤採種前の石製遺構

分析の対象は、接着剤の一部が採取可能で、かつ大気や日射に晒される暴露面の面積が多いことから、劣化が最も進みやすいと考えられた「タイプ2」(p.14 第2表)とし、現地にて確認できた53石分の接着箇所のうち、部分的に剥離していた接着剤の一部を分析に用いた。なお、明らかな剥離が認められた石製遺構は1石(1箇所)のみで、剥離が生じている側の地盤に落ち込みが見られることから、特殊な外圧がかかり剥離したものと想定された。そのため、接着剤の効果が現在も持続していることが想像されたが、より正確を期すため、化学分析を業者委託によって実施した。

試料605には、光学顕微鏡で認定できるひび(亀裂)がなく、含有する岩石片とも密着しており、施工から約50年が経過した現在も健全な状態を保持していると評価できた。さらに化学分析によって詳細な劣化状況を確認すると、日射の影響を受ける表面側は他の部位よりも劣化が進んでいるものの、劣化の影響は深さ $1\text{ mm}$ 程度であった。石製遺構との接着面は内部と比較するとある程度劣化しており、石から剥がれると劣化が進行すると推定される。以上の分析結果からも、剥離が生じた要因は接着剤の自然的な劣化ではなく、現地の地盤状況も考慮すると、部分的な地盤沈下により、接着箇所の片面が剥離したと考えられた。また、接着剤に混合されていた石粉は、石英・長石(斜長石)を多く含むことが分かった。

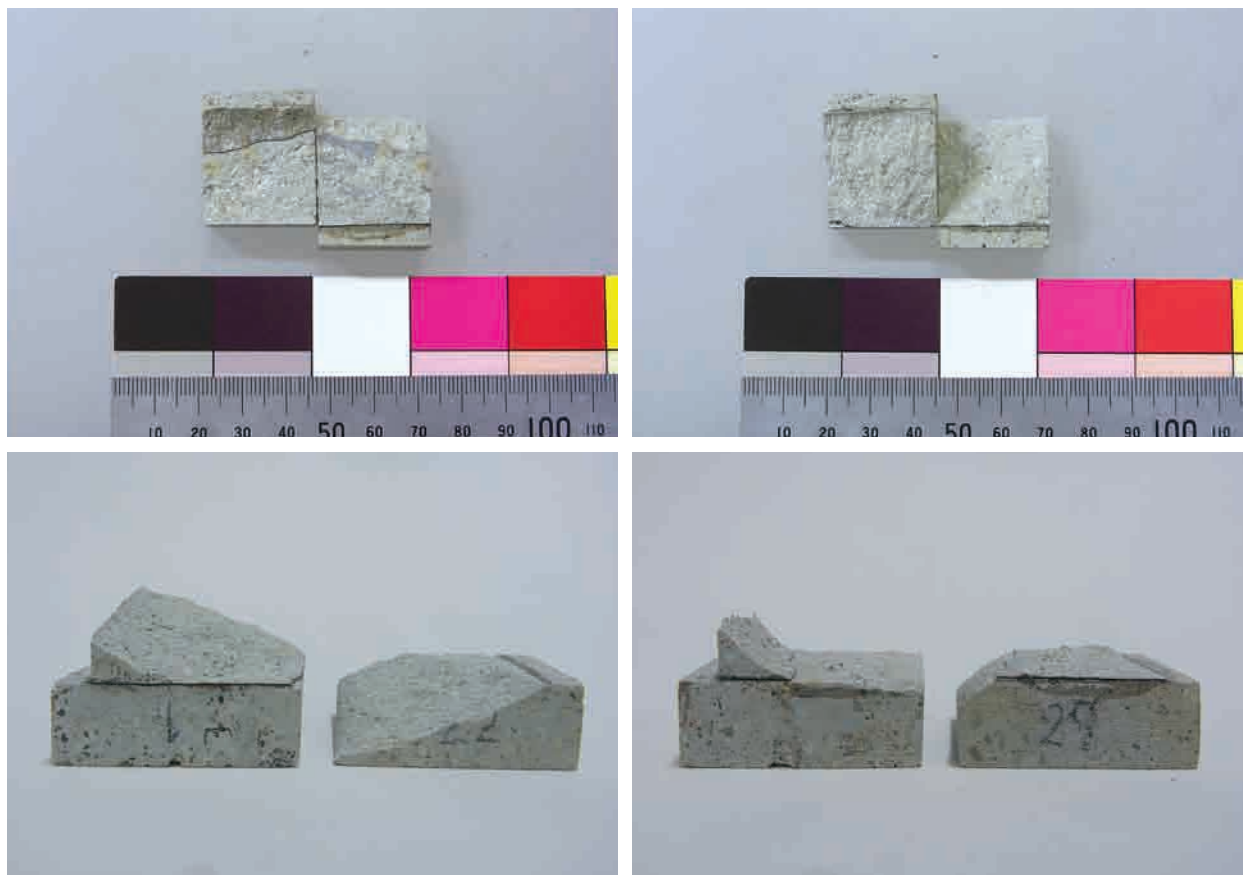
第67図 圧縮せん断試験後の試験体

圧縮せん断試験の結果、全ての試験体において、接着箇所ではなく笏谷石側が破断する結果となった(第67図)。施工性が確保できる混合砂の最大配合量である80.0 wt%の試験体であっても石側が破断したことから、笏谷石の強度に対してエポキシ樹脂は強すぎるということが明らかになった。当県では笏谷石を加工した石造文化財が多数存在し、今後の修理ではエポキシ樹脂の使用に慎重を期する必要があると言える。本遺跡の石製遺構の石材のうち、強度が最も弱い岩種である笏谷石を試験体に用いたが、大多数の石製遺構の岩種が安山岩・凝灰岩であること、また、昭和44年度のエポキシ樹脂の施工実績も加味し、次年度の接着力試験においては接着剤の強度を純粋に測定できるよう、鋼材を用いた試験体を作製する方針とした。

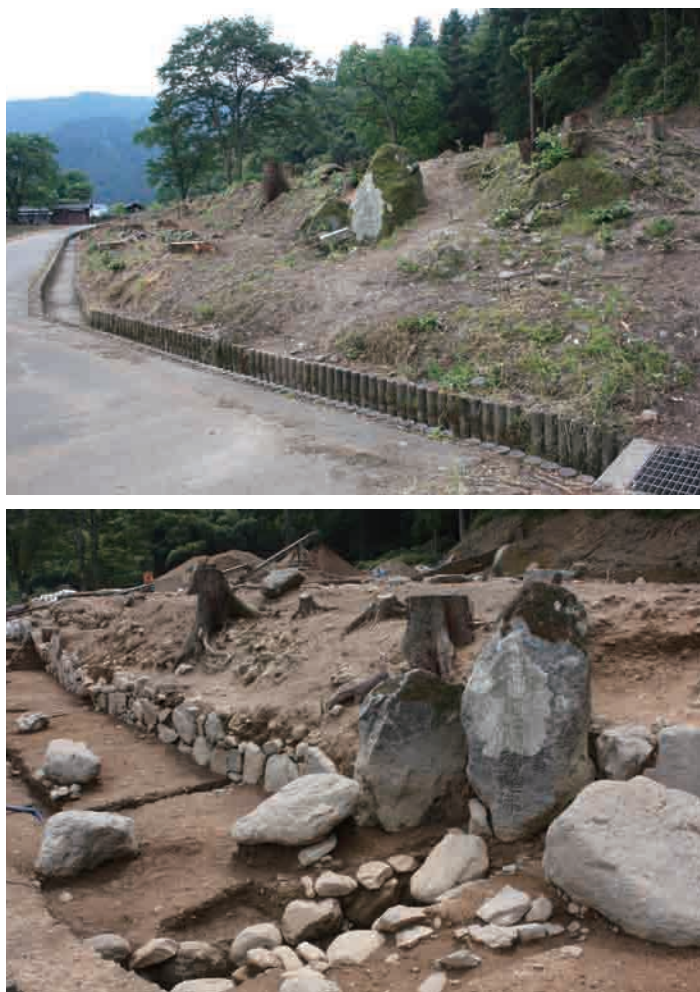
第78図 名号石碑  
(上：発掘調査前、下：発掘調査完了後)

西山光照寺跡は遺跡導入部に位置することから、遺跡の景観形成上の重要エリアとして、整備手法は基本計画において、露出展示・復元展示を基本とする計画としていたが、特に名号石碑に関しては漆膜の残存から、一乗谷朝倉氏遺跡に関する事業の諮問機関である研究協議会にて、現地保存に関する検討の必要性が指導された。さらに、石垣が後世の改変により裏込め土等が大きく崩れ、不安定な状況にあったこと、そして脆弱な漆膜の剥離を防ぐためにも、早急な対応が必要と考えられた。以上のことから、本事業では、朝倉館跡に関する調査・研究を優先的に行う方針としていたが、西山光照寺跡の整備工事に際し、本事業にて名号石碑の保存についてもあわせて検討を行うこととした。

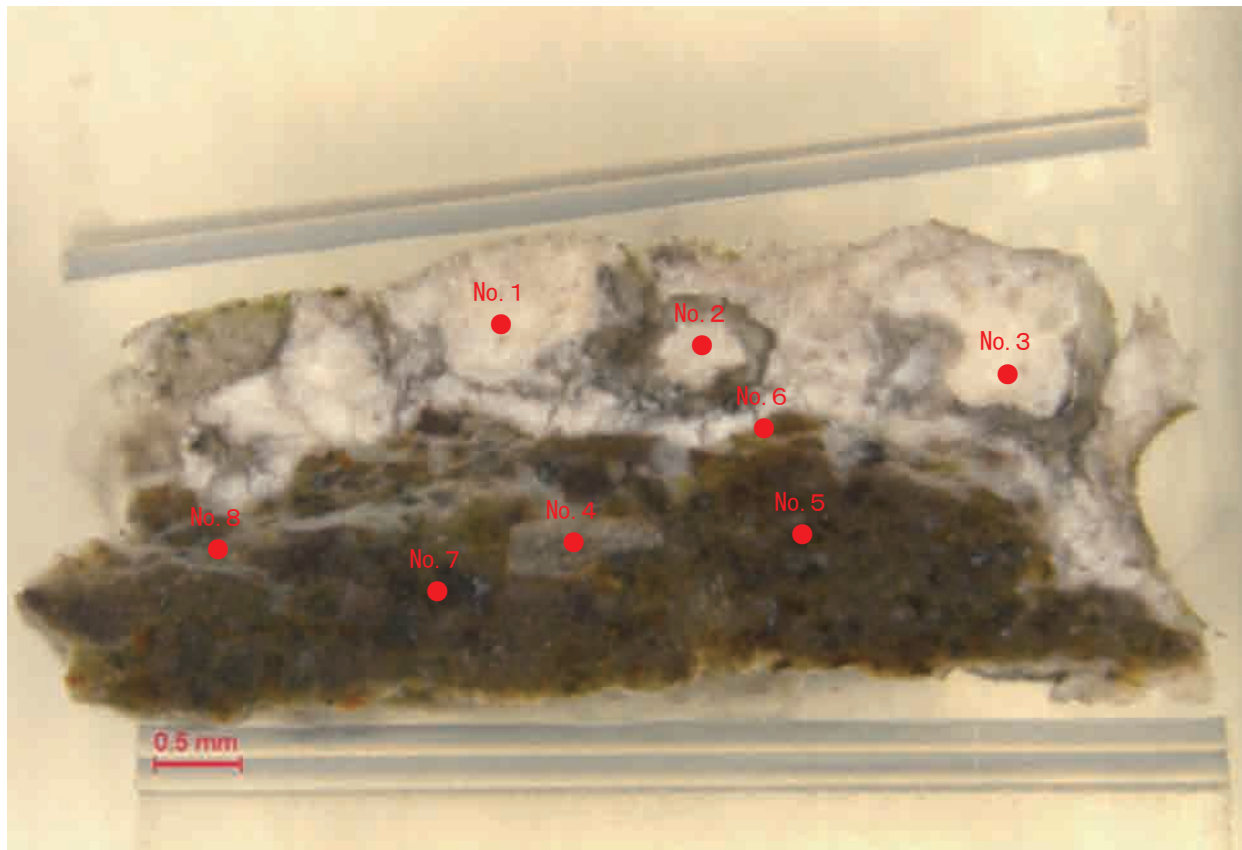
第82図 XRD解析位置(奈良文化財研究所提供)

地衣類調査後、経過観察時に地衣類と想定される剥離片が確認された。目視にて観察したところ、名号石碑の表層の一部を破壊して剥離しているようにも見られたため、奈良文化財研究所の協力を得て、X線回折装置による解析(以下、XRD解析とする)実施した(第82～86図・第12表)。解析結果から、岩石側の面の分析点(第83図No.5～No.8)においてSiO<sub>2</sub>が検出され、石碑の一部を破壊している可能性を確認した。さらに剥離片の光学顕微鏡(Olympus社製 BX51)および実体顕微鏡(Nikon社製 SMZ800)を用いた顕微鏡観察を業者委託した結果、藻類細胞の層と菌類の菌糸で構成される層が観察され、剥離片が地衣類であることを確認した。以上のことから、今後、石碑の保存方法は再検討が必要と考えており、方針等については「V. 結語」の今後の課題で述べる。

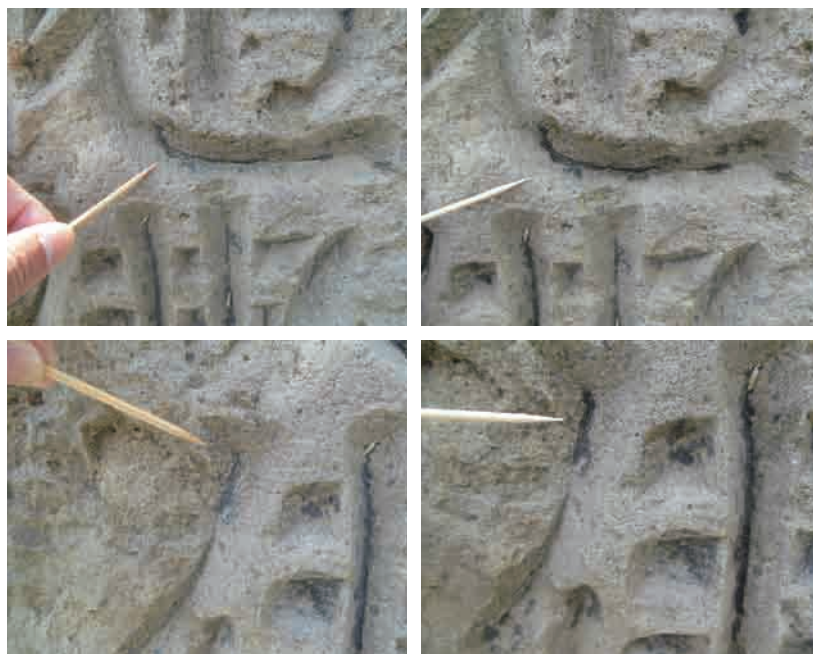
第87図 保存科学的処置前後の比較(左：処置前、右：処置後)

処置から約6か月が経過したところ、漆膜の一部について、石碑本体から剥離しかけている状況が経過観察により確認された。原因としては季節が変わり、秋～春の間はほぼ届かなかった太陽光を石碑が直接受けることにより、石碑表面の乾燥が進んだことなどが可能性として挙げられる。そのため、剥離しかけている該当箇所について、委託業務の受注業者により、作業時と同じ材料を用いた処置が施され、その後も職員による経過観察を継続することとした。

特徴をもつ、ポリビニルブチラル樹脂(吉田生物研究所社製 アルタインG) 3 %アルコール溶液を使用した。この樹脂を3 %程度に薄め、複数回塗り重ねて剥落止め作業が実施された。
