# 特別史跡一乗谷朝倉氏遺跡 再整備等計画

令和3年(2021)7月 福井県立一乗谷朝倉氏遺跡資料館

一乗谷朝倉氏遺跡は、戦国大名朝倉氏が約100年にわたり、越前国支配の本拠とした地域の遺跡です。後世の改変をほぼ受けることなく、戦国大名の総合的遺跡として類例のない重要な遺跡と評価され、昭和46年に特別史跡に指定されています。

本史跡は、半世紀以上に及ぶ継続的な発掘調査・研究と遺跡整備により、戦国期の城下町の全貌を残す史跡としての価値に留まらず、我が国の政治、文化やものづくりの歴史、さらには全世代の人々に教育や憩いの場を提供するなど、重層的な価値を創出し続ける全国有数の文化財となっています。一方、本史跡の現在の主要な構成要素となっている露出展示遺構等に経年劣化が生じ、また、自然災害および獣害発生等により、遺構の適切な保存が危ぶまれる状況にあります。国民のかけがえのない遺産である本史跡を、今後とも永続的に守り伝えていくため、過去に遺跡整備を実施した地域を対象としつつ、時代の変化に伴い生まれた新たな活用ニーズ等に応えるべく、『特別史跡一乗谷朝倉氏遺跡再整備等計画』を策定しました。半世紀以上に及ぶ遺跡整備の経験をもとにした本計画が、全国の史跡において同様の課題をかかえる自治体等の再整備の参考となり、加えて積極的な活用が持続可能な保存対策につながり、本史跡が人類の遺産として次なるステップを踏み出す礎となることを願います。

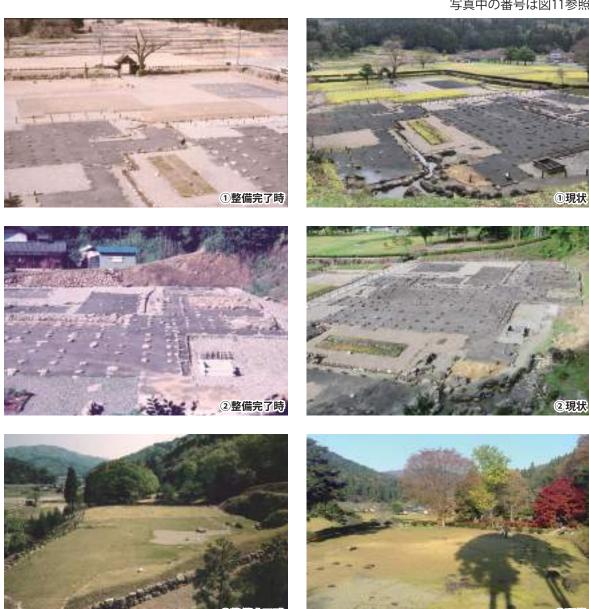
当主館地区の整備完了時と現状の比較 (①朝倉館跡(東から)、②朝倉館跡(南から)、③中の御殿跡(南 図12 から))

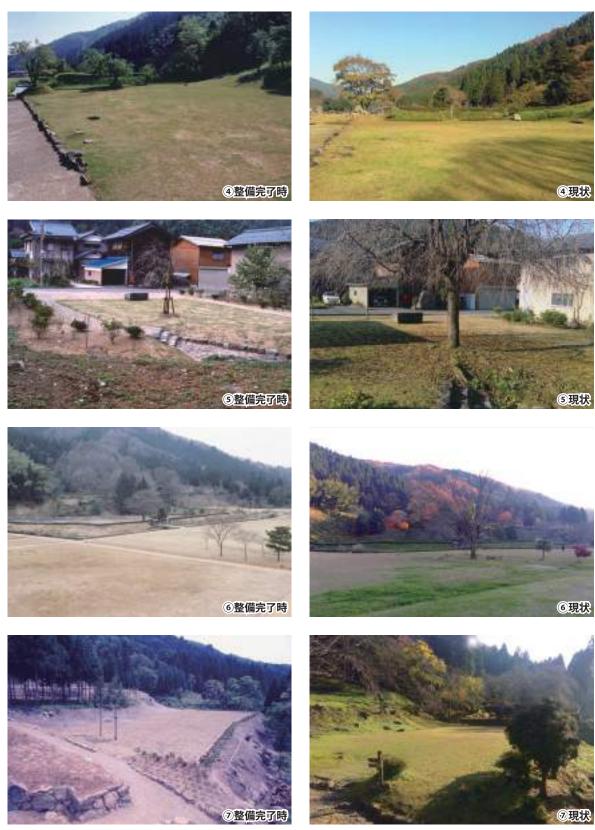
図13 当主館地区の整備完了時と現状の比較 - 2 (④字新御殿(南から)、⑤字瓜割流(東から)、⑥字上川原(北 から)、⑦字蛇谷(北から))

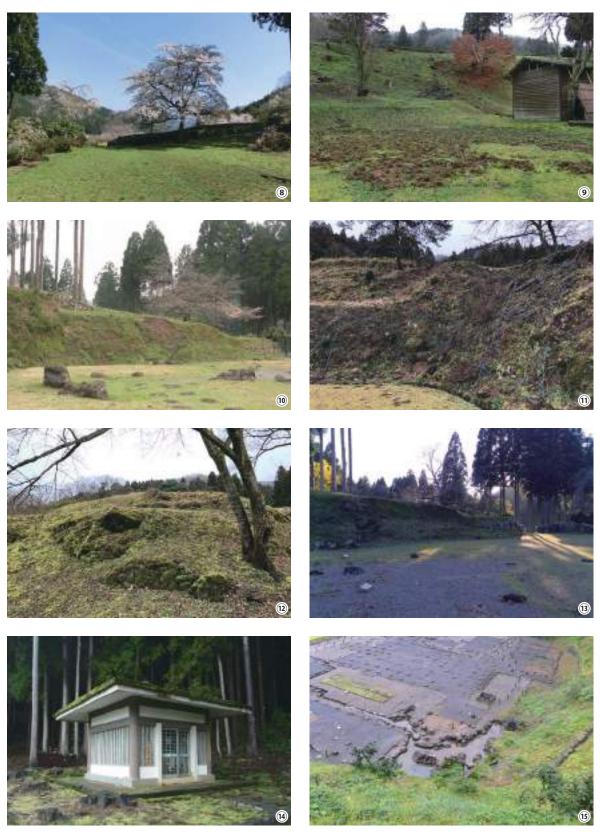
- ・露出展示遺構の大部分に劣化しやすい山石が使われており、また脆弱な笏谷石の 石造物もあることから、それらの劣化に対応し確実な保存を図る必要がある。
- ・動線の一部が自由動線になっており、また遺構を保護する囲いさくの設置が不十 分な箇所がある。遺構保存をより確実とする動線経路の再設定が必要である。
- ・戦国期の庭園鑑賞により近い体験を行えるよう、一体的に出土した庭園跡と庭園 を鑑賞した建物跡を活かした施設整備が必要である。
- ・園路脇の土塁跡等の法面が崩落しており、来訪者の安全確保とともに、遺構保存

図14 当主館地区の現状 (⑧字蛇谷(保護材により比較的健全な張芝)、⑨字新御殿(獣害により損傷した斜面と張芝)、⑩中の御殿跡(一部崩落した斜面部)、⑪中の御殿跡(一部破損した金網張り)、⑫字蛇谷(落石防除が必要な斜面部)、⑬中の御殿跡(苔等が侵食した舗装)、⑭英林塚(覆屋)、⑮朝倉館跡(遺構展示の間を通る動線))

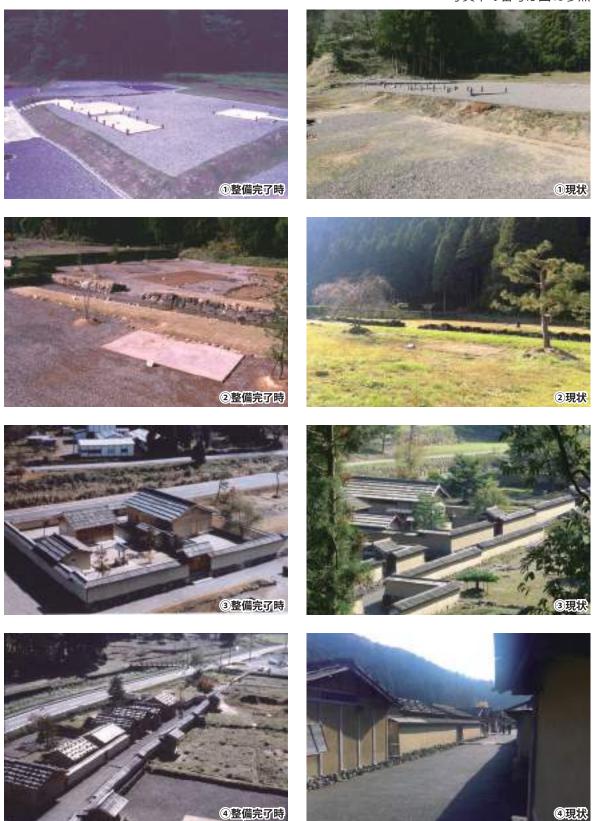
図16 武家屋敷(西部)地区の整備完了時と現状の比較 (①字雲正寺(北から)、②字斉藤(東から)、③字平井(西から)、④字平井(北から))

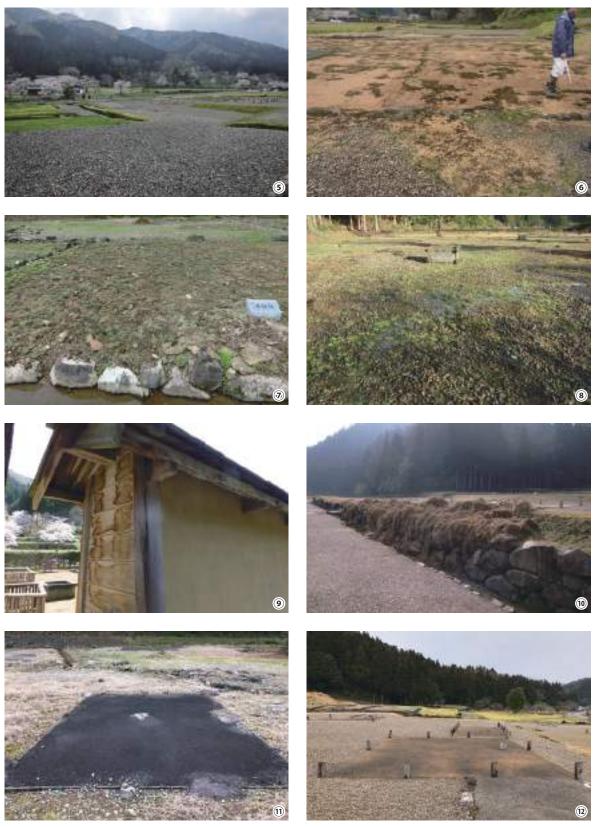
図17 武家屋敷(西部)地区の現状 (⑤字雲正寺(比較的健全な砂利敷舗装)、⑥字雲正寺(劣化した自然土舗装)、⑦字斉藤(劣化した山土舗装)、⑧字平井(水没した敷地表示)、⑨字平井(雨染みが残る復元土塀)、⑩字雲正寺(獣害により損傷した土塁跡)、⑪字斉藤(比較的健全なアスファルト系舗装)、⑫字雲正寺(比較的健全な自然土舗装))

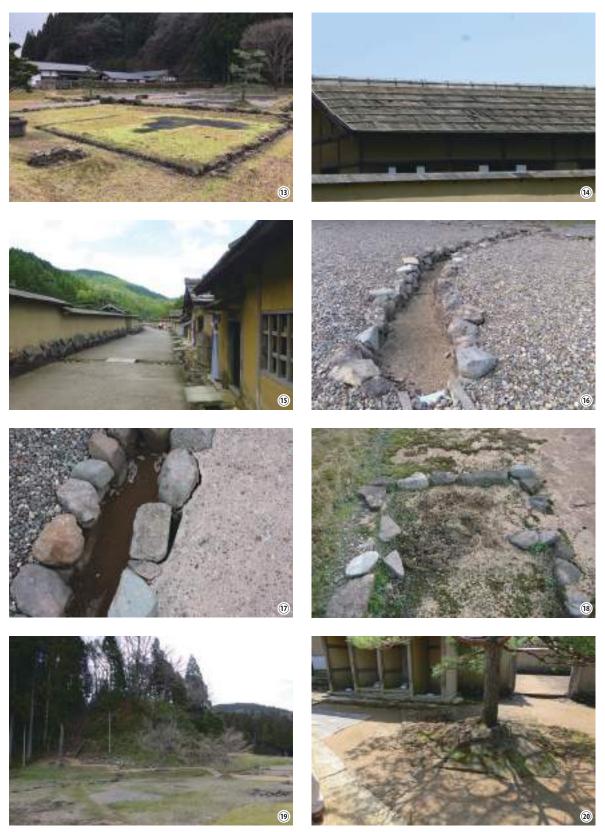
- ・特に武家屋敷の露出展示遺構は山石が多く劣化が進行しており、保存を確実に図 る必要がある。
- ・発掘調査報告書の刊行前に遺跡整備を実施した調査区においては、発掘報告書に 基づき再整備等を実施し、各調査区の特徴を伝える必要がある。
- ・月見櫓跡は私有地であるため、発掘調査を実施せずに仮設の展望所を設置しており、また、利用者の利便性が課題である。
- ・中規模武家屋敷の復元展示がある一方で、大規模武家屋敷は平面的な遺構露出展 示等に留めているため、全体像を伝える必要がある。
- ・現状の復元建物は展示物として制作したため、戦国期の生活を疑似体験できるような施設が必要である。
- ・段差の解消が部分的であり、バリアフリー等に配慮した経路の設定が必要である。
- ・復原町並では戦国期の生活により近い体験ができるよう、構造物や展示物等の内容を見直す必要がある。
- ・当主館地区等の高台からの眺望景観を改善するため、復原町並南北の多目的広場 (仮駐車場)の位置づけを再検討する必要がある。

図18 武家屋敷(西部)地区の現状ー 2 (⑬字平井(苔等が侵食したアスファルト系舗装)、⑭字平井(劣化した復元建物の屋根材)、⑮字平井(比較的健全な復元建物の壁)、⑯字雲正寺(比較的健全な溝跡の透水性舗装)、⑰字雲正寺(不安定化が生じている溝跡)、⑱字雲正寺(舗装の劣化等により一部の崩落した石積み)、⑲月見櫓跡、⑳字平井(地下遺構への影響が懸念される植栽))

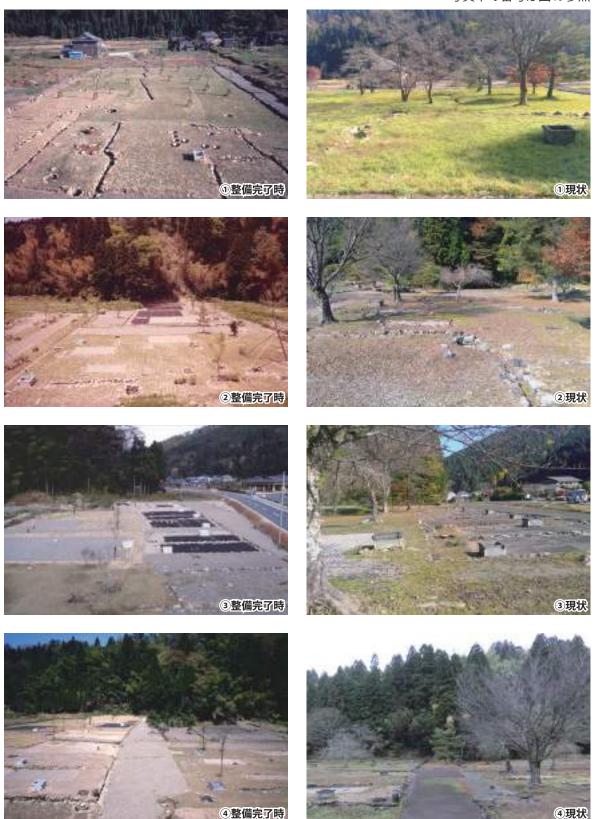
図20 寺院・町屋地区の整備完了時と現状の比較 (①字瓢町(西から)、②字赤渕(東から)、③字赤渕(南から)、 ④字奥間野(東から))

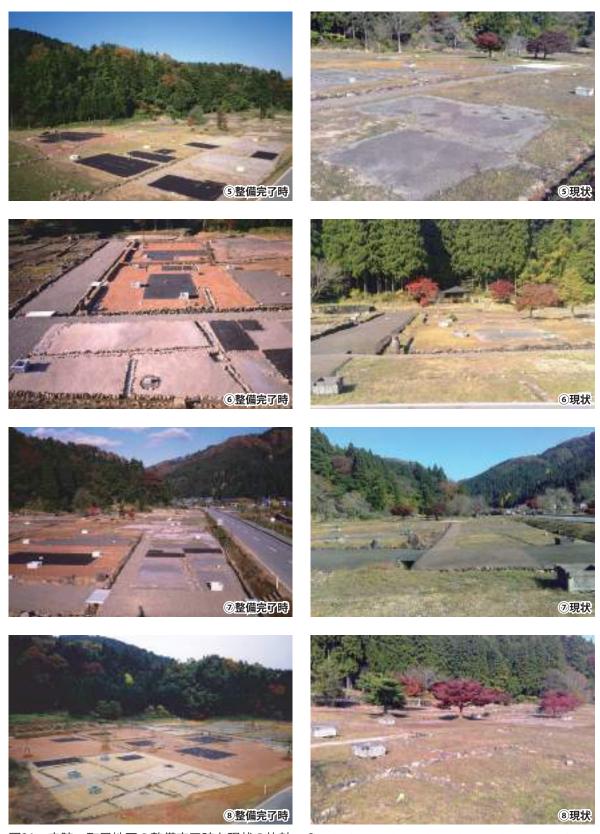
図21 寺院・町屋地区の整備完了時と現状の比較-2 (⑤字奥間野(南から)、⑥字奥間野(東から)、⑦字奥間野(南から)、⑧字吉野本(東から))

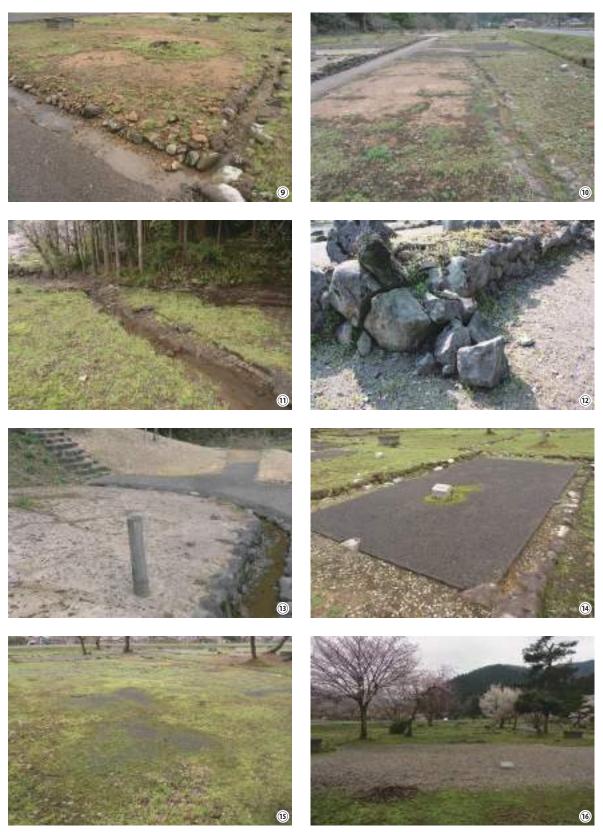
- ・手法のみならず資材も統一し、より分かりやすい遺構表現とする必要がある。
- ・山からの谷水の集中等により、遺構露出展示の溝跡のみでは排水が追い付かず、 排水不良が生じている。また、石積施設跡等に雨水が溜まり、排水不良により裏 込め土を流失させており、露出展示遺構の保存を確実に図る必要がある。
- ・遺構露出展示を実施した溝跡に来訪者が足をかけてしまう事例があり、遺構保存 に影響を与えないよう動線を変更する必要がある。
- ・自由動線のため散策経路が不明瞭であり、見どころの伝え方を改善する必要がある。
- ・計画的に配置された城下町のつくりや各町屋の職種等の特徴を伝えるとともに、 博物館にて公開予定の巨大ジオラマと遺跡現地とを一体的に楽しめる仕組みを整備する必要がある。
- ・既整備地が集落の居住地に隣接しており、住民生活への配慮が必要である。

図22 寺院・町屋地区の現状 (⑨字奥間野(劣化したソイルセメント系舗装)、⑩字奥間野(劣化したソイルセメント系舗装-2)、⑪字赤渕(排水不良に伴う水没)、⑫字赤渕(一部崩落した土塁跡)、⑬字奥間野(劣化した立体表示)、⑭字奥間野(健全な建物跡表示)、⑯字赤渕(排水不良に伴い劣化した建物跡表示)、⑯字赤渕(縁取りが外れた建物跡表示))

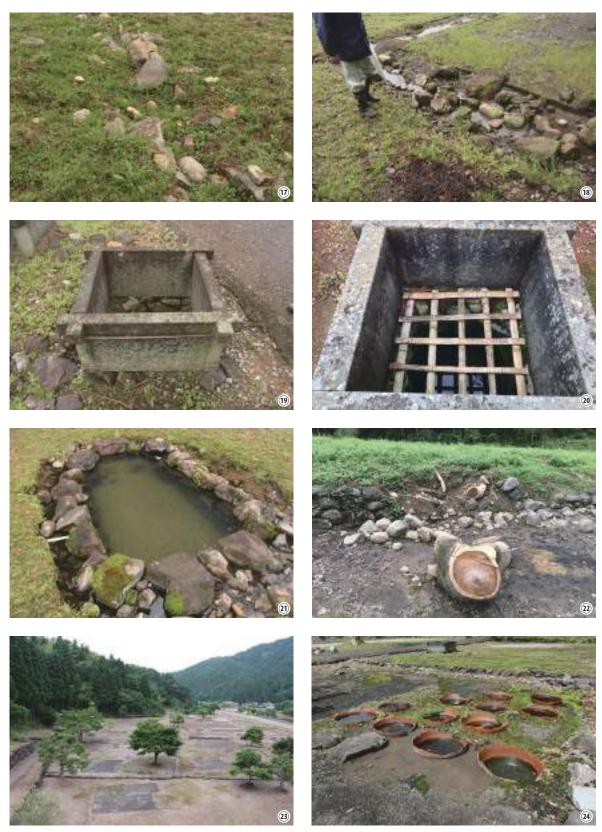
図23 寺院・町屋地区の現状-2 (⑰字瓢町(獣害により損傷した溝跡)、⑱字赤渕(獣害により損傷した溝跡)、⑲字赤渕(側板が外れた井戸枠の復元品)、⑳字赤渕(安全対策が必要な井戸跡)、㉑字奥間野(排水不良の石積施設跡)、㉒字奥間野(台風倒木で崩落した石垣跡)、㉑字奥間野(遺構保存への影響が懸念される成長した植栽)、㉑字赤渕(経年劣化した甕複製品))

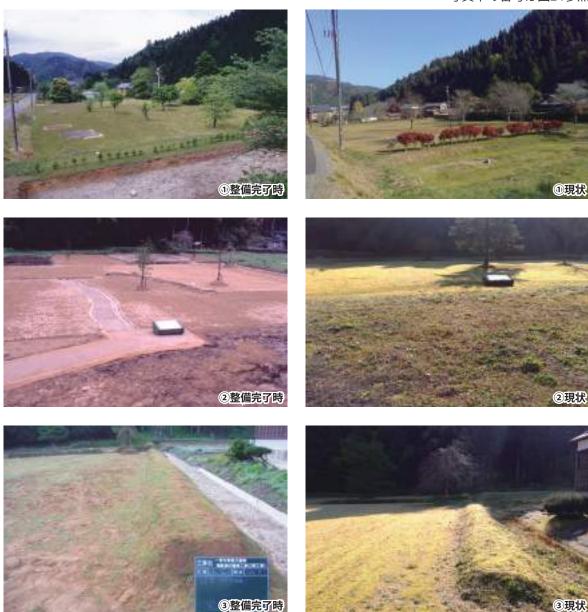
図25 武家屋敷(東部)地区の整備完了時と現状の比較 (①字中惣(南から)、②字権殿(西から)、③字権殿の土塁跡(西から))

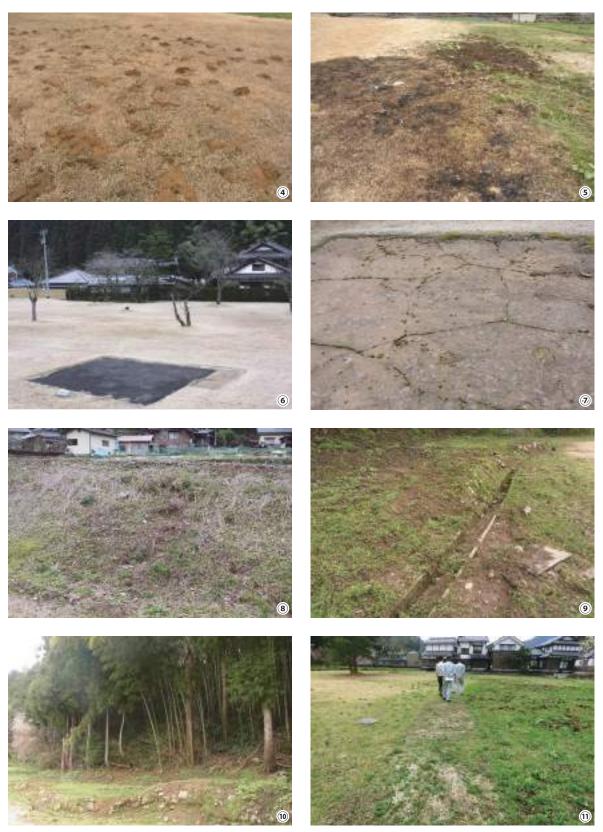
図26 武家屋敷(東部)地区の現状 (④字権殿(獣害後の張芝)、⑤字権殿(草刈り後の敷地表示)、⑥字中惣(比較的健全なアスファルト系舗装と伐採後の植栽)、⑦字中惣(劣化したソイルセメント系舗装)、⑧字中惣(一部崩落した法面)、⑨字権殿(獣害により破損した水路)、⑩(山際の状況)、⑪字権殿(芝が侵入したソイルセメント系舗装))

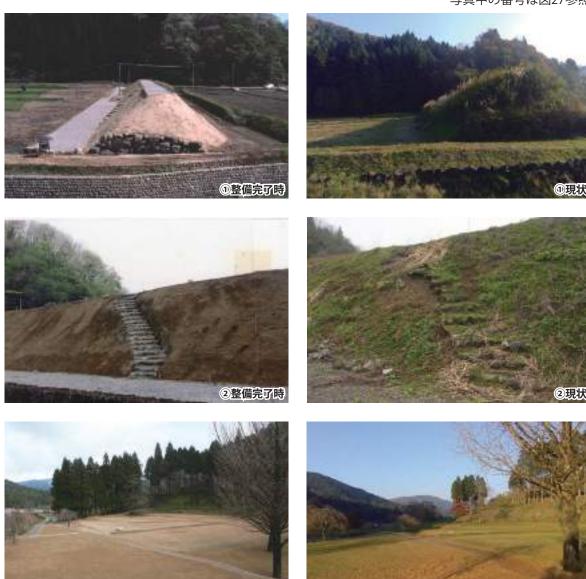
- ・上城戸跡の土塁法面および昇降路が大きく崩落しており、対応が必要である。
- ・戦国期の上城戸周辺の様相を明らかにし、遺跡整備を本格化する必要がある。

図28 上城戸地区の整備完了時と現状の比較 (①上城戸跡(西から)、②上城戸跡の昇降階段(北から)、③字米津(南から))

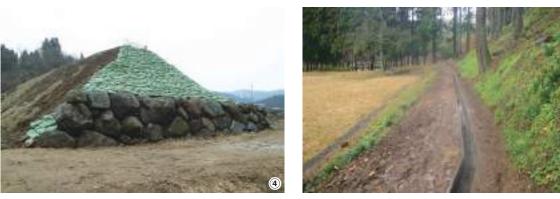
図29 上城戸地区の現状等 (④上城戸跡(集中豪雨による崩落後の復旧状況)、⑤字米津(法面崩落に伴い設置した排水路))

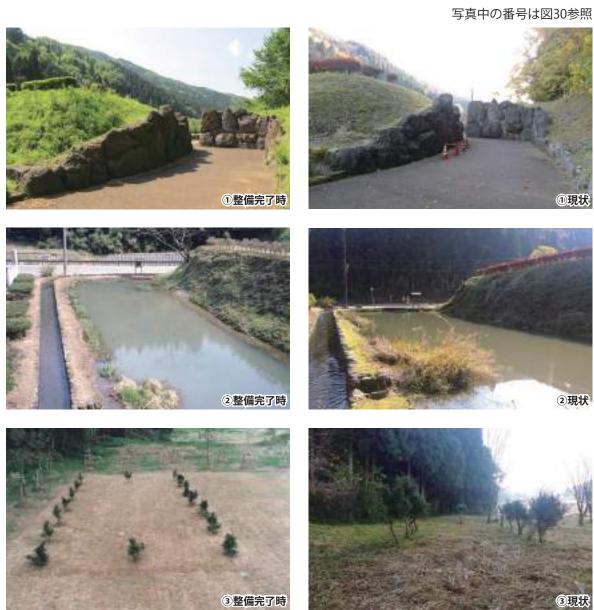
図31 下城戸地区の整備完了時と現状の比較 (①下城戸跡の土塁跡と石垣跡(北から)、②下城戸跡の濠跡と土塁 跡(西から)、③字出雲谷(北から))

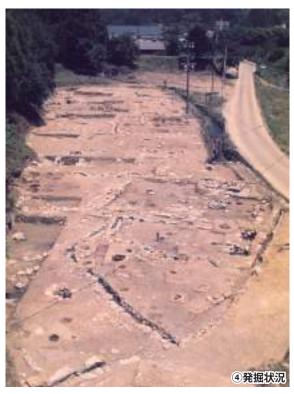
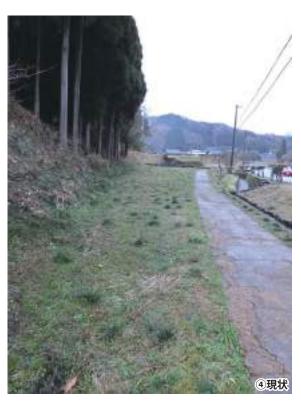
図32 下城戸地区の発掘状況と現状の比較 (④下城戸跡(南から))

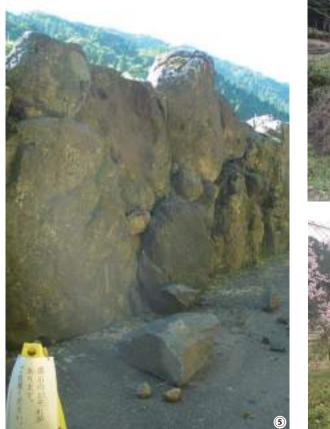
- ・下城戸の石垣跡の劣化により、露出展示遺構の一部に割れ等がみられるほか、補 充石の一部崩落があり、対応が必要である。
- ・下城戸跡周辺の城下町構造を伝えるため、城戸の内側に町屋が連続していたこと を伝える必要がある。
- ・戦国期の下城戸が一乗谷川の両岸にあったことを伝えるため、発掘調査等が必要 である。
- ・下城戸跡と字出雲谷は一体的に周遊性を高める必要がある。

図33 下城戸地区の現状 (⑤下城戸跡(劣化した石垣跡の補充石)、⑥下城戸跡(転落防止と修景を兼ねた植栽の枯死)、⑦字出雲谷(掘立柱の立体表示の高木化))

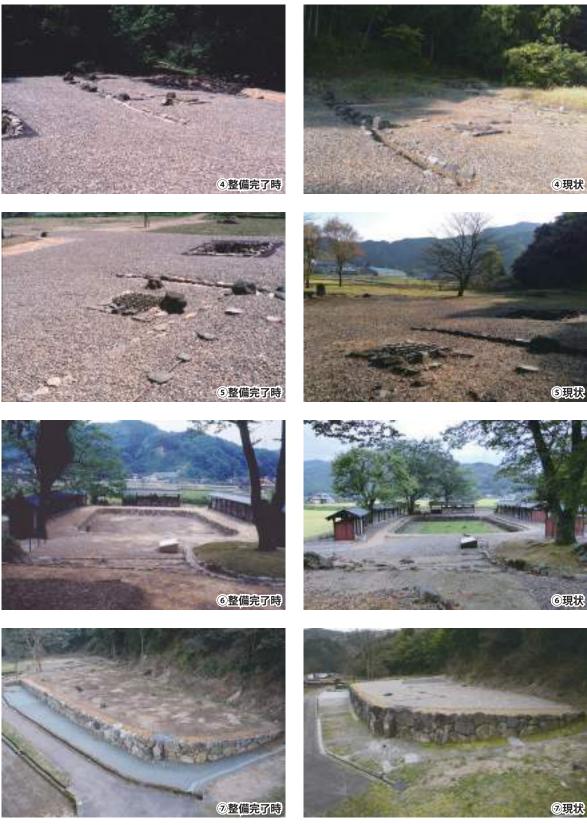
図37 下城戸外部地区の整備完了時と現状の比較 - 2 (④溝跡(東から)、⑤井戸跡(北から)、⑥修景池と石仏群(西から)、⑦石垣跡と名号石碑(北から))

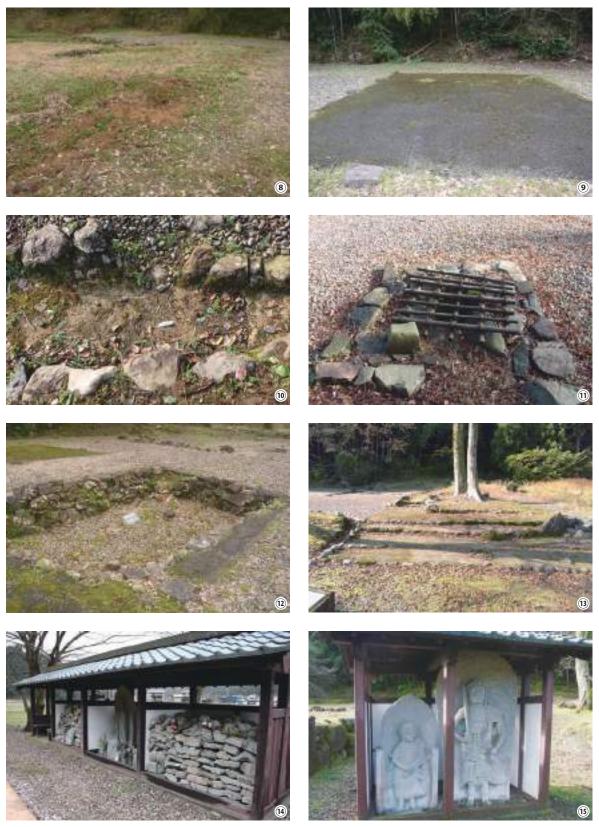
- ・遺構に使用されている石の多くが山石のため、割れなどの劣化が進行しており、 保存策が必要である。
- ・獣害等により露出展示遺構の石積の崩落が進行しており、対応策が必要である。

図38 下城戸外部地区の現状 (⑧敷地舗装のイノシシ害と砂利敷舗装の草地化、⑨比較的健全な建物表示、⑩消失した溝石と劣化した底面舗装、⑪井戸枠がない井戸跡、⑫一部崩落した石積施設跡、⑬比較的健全な階段跡、⑭石塔類の保管状況、⑮経過観察が必要な劣化した石造物)

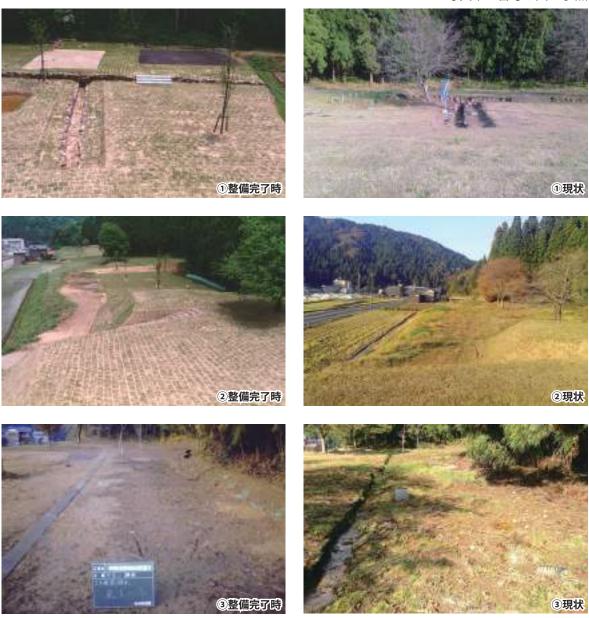
図40 上城戸外部地区の整備完了時と現状の比較 (①安養寺跡(西から)、②御所・安養寺跡(南から)、③御所跡(南から))

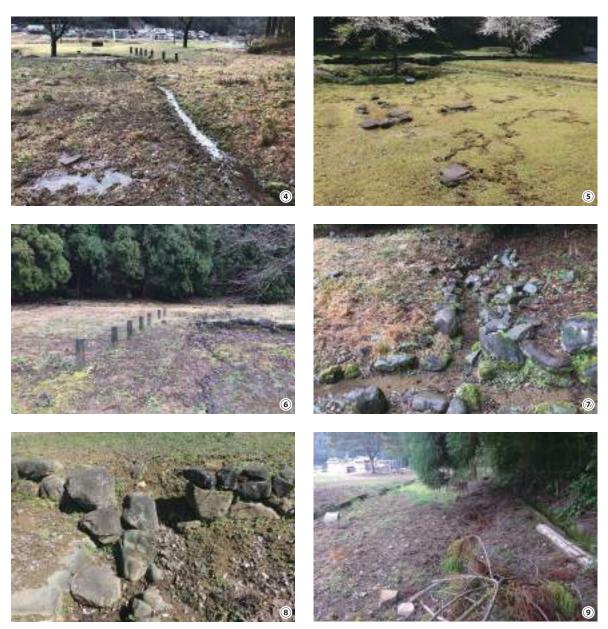
- ・山からの谷水が集まりやすく排水不良が発生しやすい。
- ・排水不良等によりイノシシ害が発生しやすく、露出展示遺構等の保存を確実に図 る必要がある。
- ・近辺に駐車場がなく、アクセス環境の改善が必要である。
- ・御所・安養寺跡の入り口が分かりにくく、また、他の地区の既整備地から離れた 位置にあることから、本地区を見学してもらうための情報提供をより充実させる 必要がある。

図41 上城戸外部地区の現状 (④安養寺跡(排水不良状況)、⑤安養寺跡(獣害により損傷した敷地表示)、⑥安養寺跡(比較的健全な柵跡表示)、⑦安養寺跡(獣害により損傷した溝跡)、⑧安養寺跡(一部崩落した石積み跡)、⑨御所跡(荒れた山際の状況))

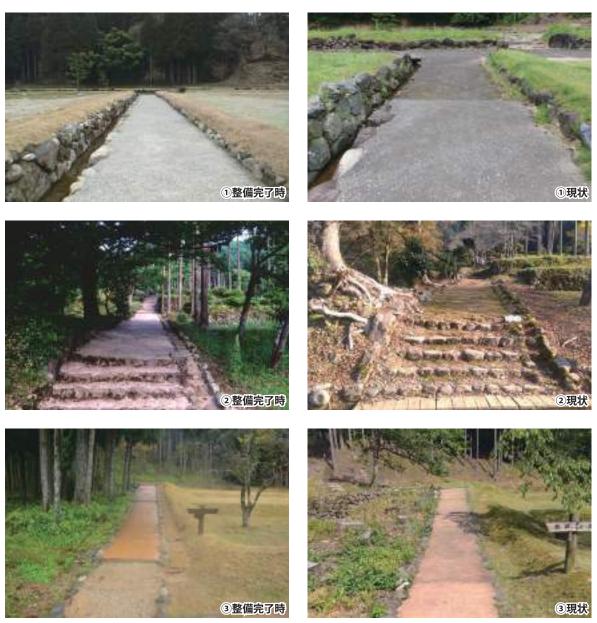
図45 園路の整備完了時と現状の比較 (①道路跡園路(豆砂利洗い出し舗装、武家屋敷(西部)地区)、②道路跡園路(砂利混じりソイルセメント舗装、当主館地区)、③その他園路(ソイルセメント系舗装、当主館地区))

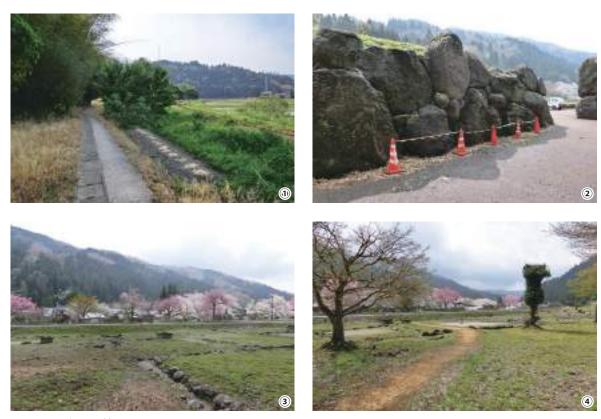
図47 園路の現状 (①道幅の狭い園路(下城戸外部地区)、②園路沿いの仮設柵(下城戸地区)、③園路から離れた位置にある露出展示遺構(寺院・町屋地区)、④侵入制限がなく遺構保存への影響が懸念される動線(寺院・町屋地区))

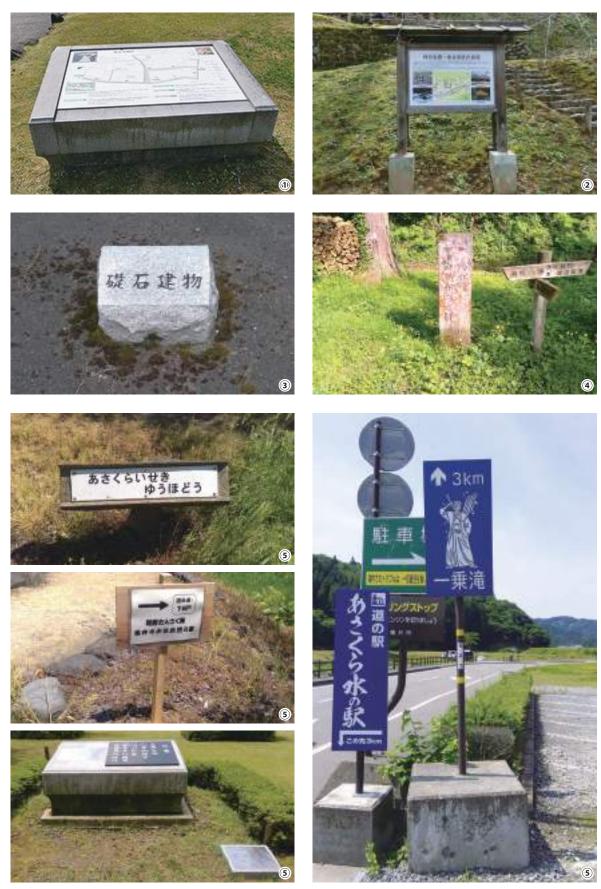
さらに、調査・研究が進んだことにより内容の更新が必要なサインや、設置後年 月を経るうちに材料の劣化や損傷等がみられ、文字が判読しにくい状態のサインが ある。このほか、多言語対応ができていないサインも多い。

図49 サインの現状ー 2 (①地区説明板(平置き型・字雲正寺)、②地区説明板(立置き型・朝倉館跡)、③遺構標識(武家屋敷(西部)地区)、④誘導標識(当主館地区)、⑤その他サイン)

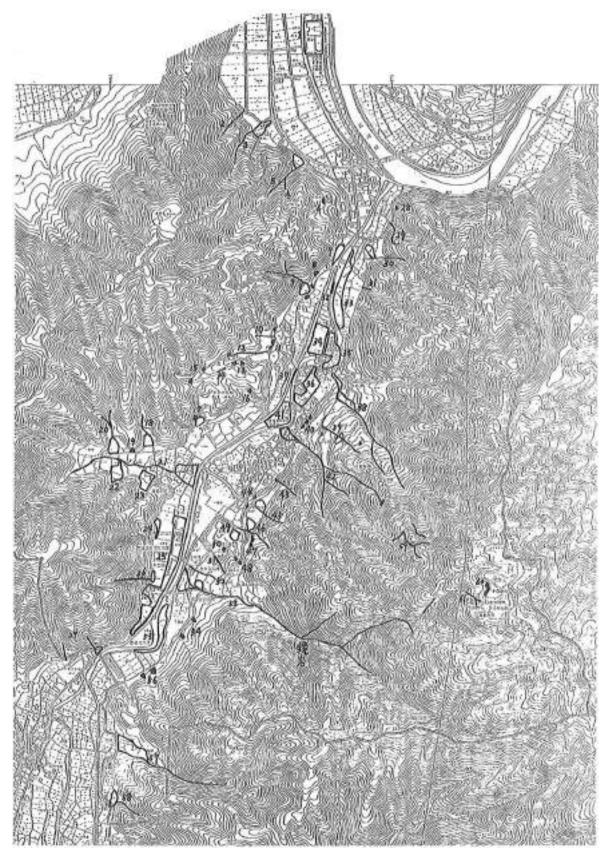
図61 福井豪雨による毀損状況図(『朝倉氏遺跡資料館紀要2004』平成17年より)
