# 一乗谷朝倉氏遺跡劣化対応事業報告 I

朝倉館跡・西山光照寺跡(名号石碑)

2018

福井県立一乗谷朝倉氏遺跡資料館

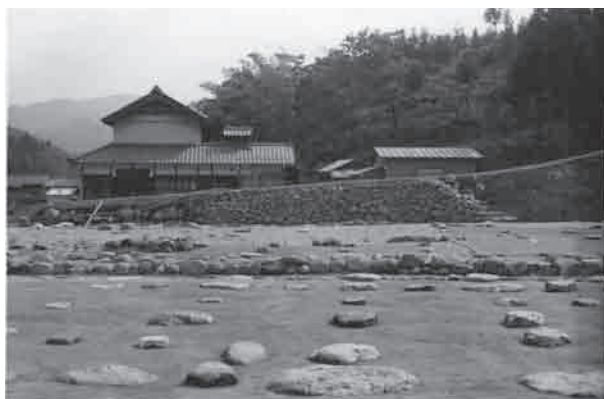
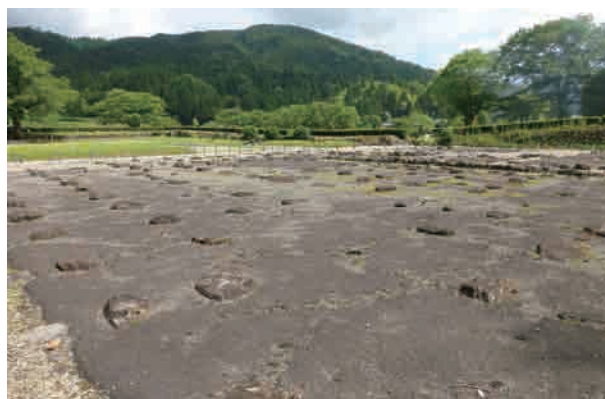
朝倉館跡(昭和46年時)

朝倉館跡(平成25年時)

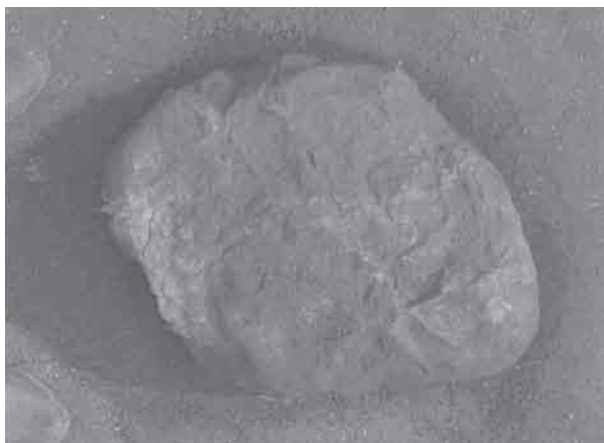
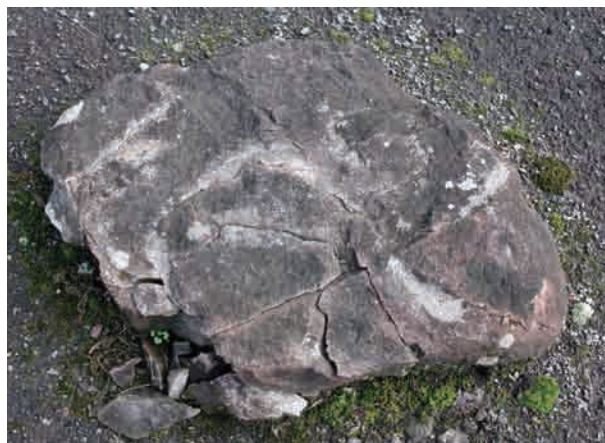
露出展示遺構(昭和53年時)

露出展示遺構(平成24年時)

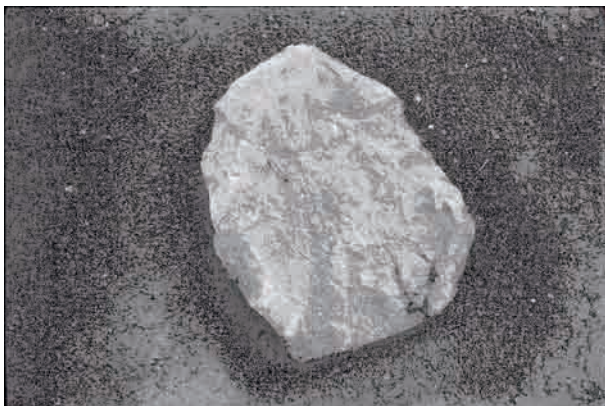
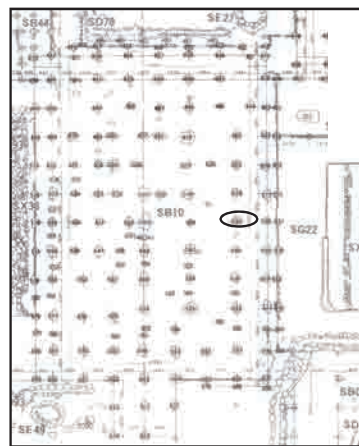
昭和52年時写真(データベースNo.QC19770166)

発掘次数(遺構番号) 朝倉館跡(SB10) 石製遺構番号 535

劣化タイプ ☒ ひび・☒ 剥離・☐ 変色・☐ 生物着生・☐ その他

詳細等: 昭和44年度の接着箇所は健全だが、全体的に劣化が進行している。  
一部の破片については、緊急接着にて対応が可能。

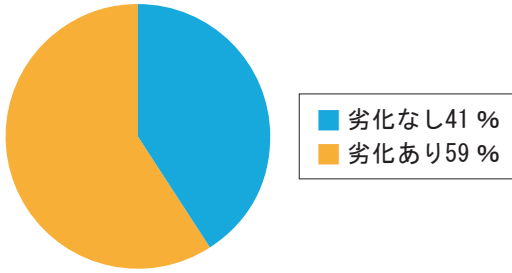
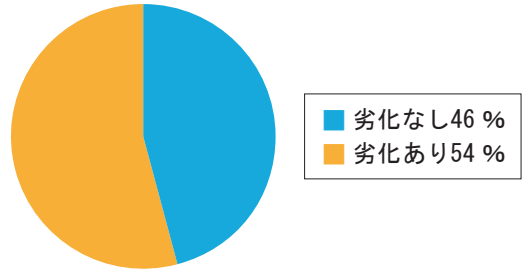
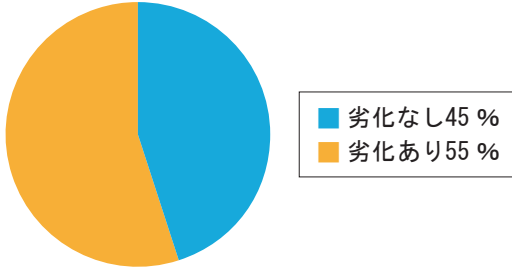
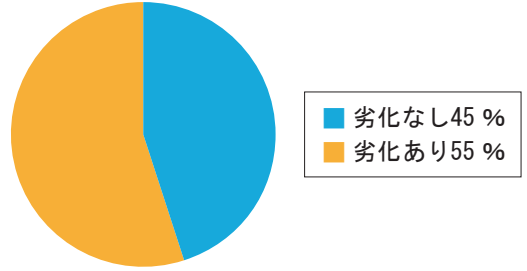
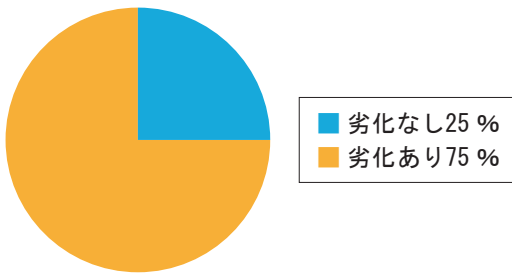
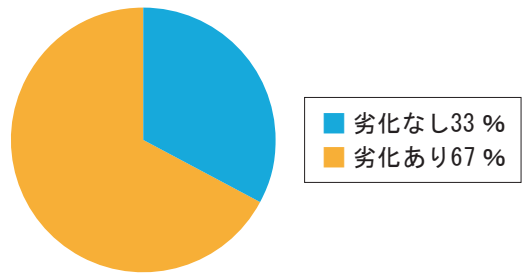
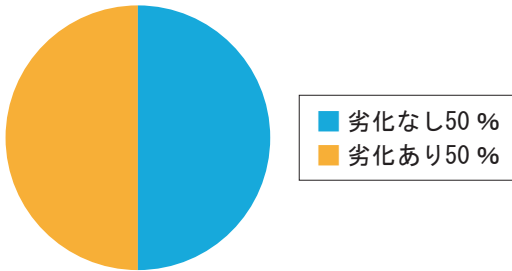
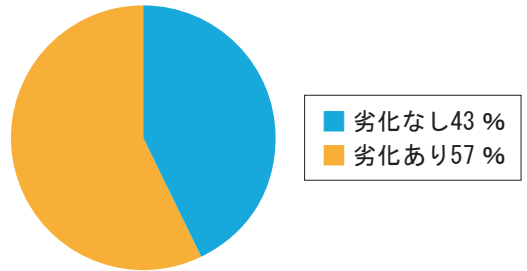
鑑定の結果を含め、朝倉館跡における礎石の劣化状況を岩種毎にまとめると(第26図)、母数にバラつきがあるものの、安山岩系の岩種は同程度の劣化傾向を示し、それらに比べて凝灰角礫岩は「劣化あり」の割合がやや高いことが分かった。俗称で「笏谷石」と呼ばれ、石仏や井戸枠などの多くの石造物に使用されている火山礫凝灰岩は、母数が少ないものの、さらに「劣化あり」の割合が高いことが分かる。

以上の結果は、一般的に安山岩よりも凝灰岩の方が風化しやすいとされることと矛盾しないが、一方で、劣化対応WGの現地指導により、第25図のように、一般的にはより強度が高いとされる岩種についても、進行の著しい劣化が認められた。これらの劣化は、節理といった石の本来の特性によるものではなく、火を受けた跡が部分的に見られることから、被熱が劣化の要因と推定される。特に、朝倉館の中で最も規模が大きい建物(SB10)の礎石において劣化した石製遺構が多くみられ、戦国期の焼き討ちの際には他の建物に比べて構造材の燃焼時間が長かったと考えられることから、往時の被熱による劣化への影響が可能性の一つとして挙げられる。

角閃石安山岩(母数 : 32個)

輝石安山岩(母数 : 50個)

玄武岩質安山岩(母数 : 11個)

変質安山岩(母数 : 289個)

火山礫凝灰岩(母数 : 8個)

凝灰角礫岩(母数 : 33個)

緑色片岩(母数 : 2個)

斜方輝石流紋岩(母数 : 7個)

以上のことから、安山岩よりも凝灰岩は劣化がより進行している傾向を確認できた一方で、火を受けたことによる劣化は岩種に関係なく生じており、劣化の進行が著しい事例も認められた。そのため、劣化への対応策を検討する上では、岩種に限らず、被熱等の各石製遺構の特性を考慮する必要性があると考えられた。

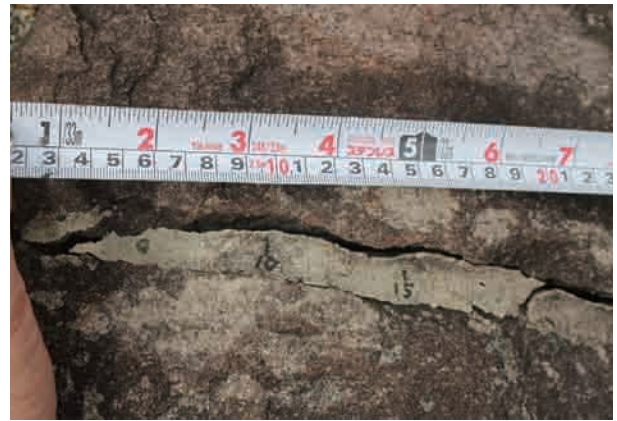
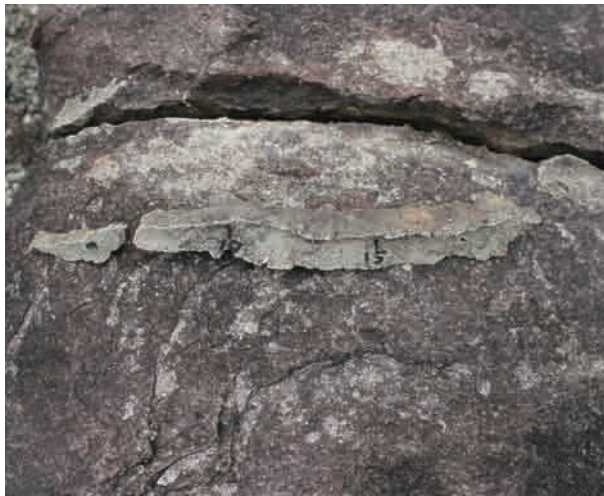
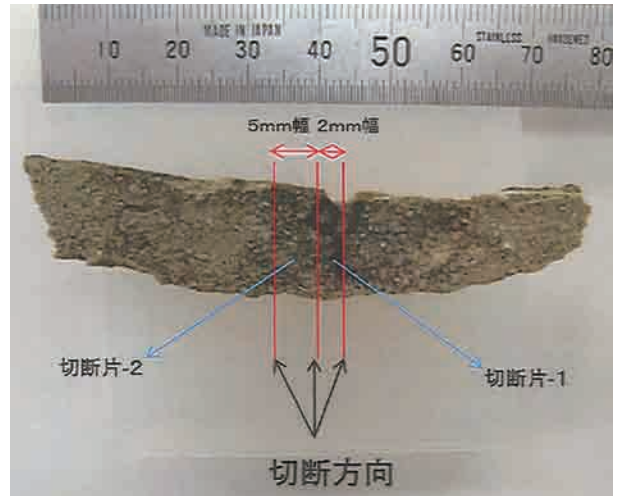
接着剤採取後(試料605)  
第31図 接着剤採取

分析の対象は、接着剤の一部が採取可能で、かつ大気や日射に晒される暴露面の面積が多いことから、劣化が最も進みやすいと考えられた「タイプ2」(p.14 第2表)とし、現地にて確認できた53石分の接着箇所のうち、部分的に剥離していた接着剤の一部を分析に用いた。なお、明らかな剥離が認められた石製遺構は1石(1箇所)のみで、剥離が生じている側の地盤に落ち込みが見られることから、特殊な外圧がかかり剥離したものと想定された。そのため、接着剤の効果が現在も持続していることが想像されたが、より正確を期すため、化学分析を業者委託によって実施した。

試料605には、光学顕微鏡で認定できるひび(亀裂)がなく、含有する岩石片とも密着しており、施工から約50年が経過した現在も健全な状態を保持していると評価できた。さらに化学分析によって詳細な劣化状況を確認すると、日射の影響を受ける表面側は他の部位よりも劣化が進んでいるものの、劣化の影響は深さ $1\text{ mm}$ 程度であった。石製遺構との接着面は内部と比較するとある程度劣化しており、石から剥がれると劣化が進行すると推定される。以上の分析結果からも、剥離が生じた要因は接着剤の自然的な劣化ではなく、現地の地盤状況も考慮すると、部分的な地盤沈下により、接着箇所の片面が剥離したと考えられた。また、接着剤に混合されていた石粉は、石英・長石(斜長石)を多く含むことが分かった。

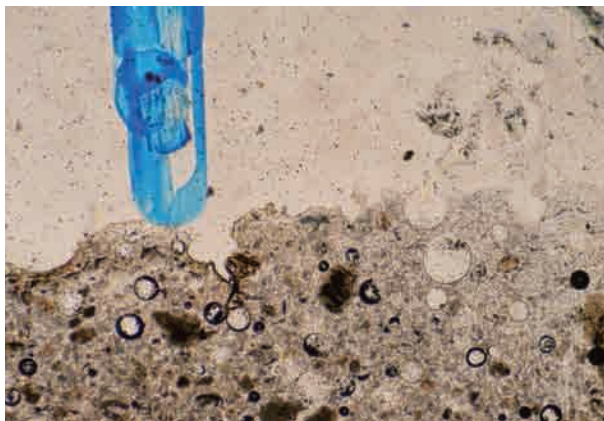
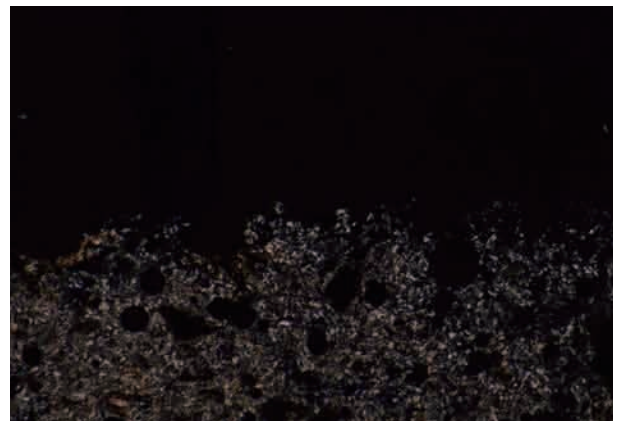
オープンニコル  
第32図 顕微鏡観察結果

観察の結果、光学顕微鏡で認定できる劣化(ひび割れ)はなく、含有する岩石片と接着剤も密着しており、健全な状態と考えられた。また、0.5 mm前後の岩石片以外に細かい粒子の岩石鉱物の含有が認められ、接着剤全体に均等に配合されていることも確認できた。

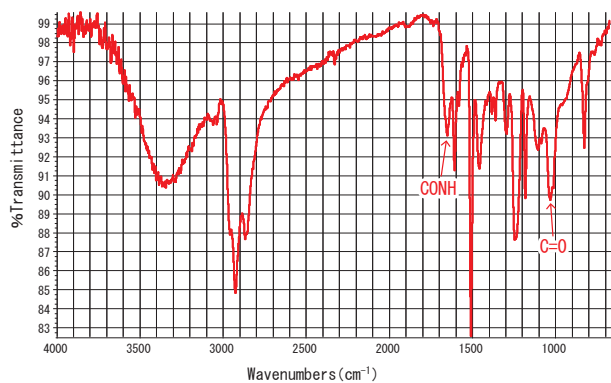
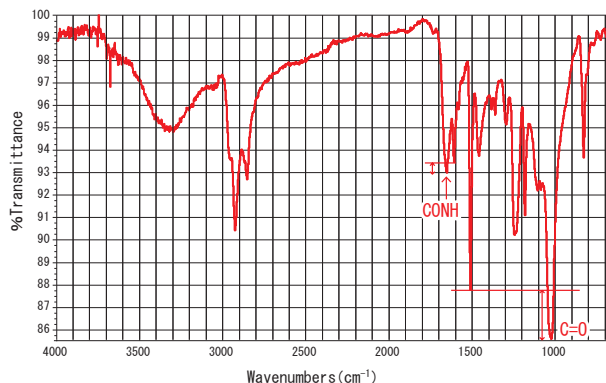
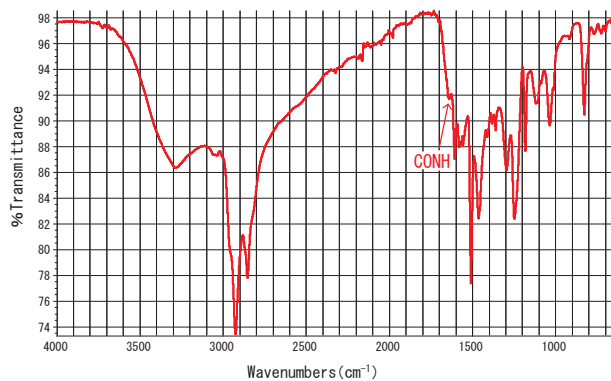
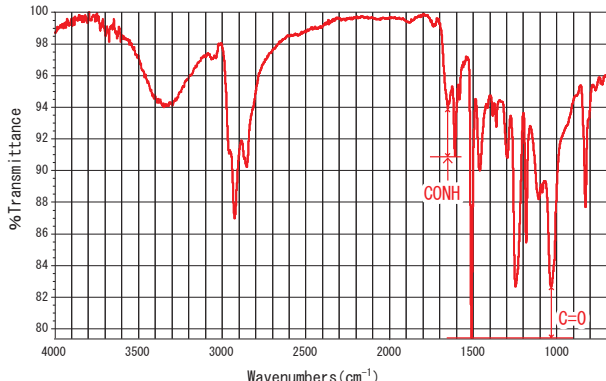
第33図 赤外線吸収スペクトルの比較  
(上：表面側、下：Hi-Bon3003GL)

劣化生成物のピークを確定するため、現地採取の接着剤(以下、試料605とする)と固化させて間もない類似接着剤の赤外吸収スペクトルの比較を行った。類似品はメーカーに確認し、「Hi-Bon3003GL(日立化成社製 エポキシ樹脂)」とした。現地採取品の表面側のスペクトルの $1650\text{ cm}^{-1}$ (CONH基)と $1020\text{ cm}^{-1}$ (CO基)にピークが認められる一方、類似品はピークがほとんどないか小さいことから、CONH基とC=O基が劣化生成物のピークと判断した。

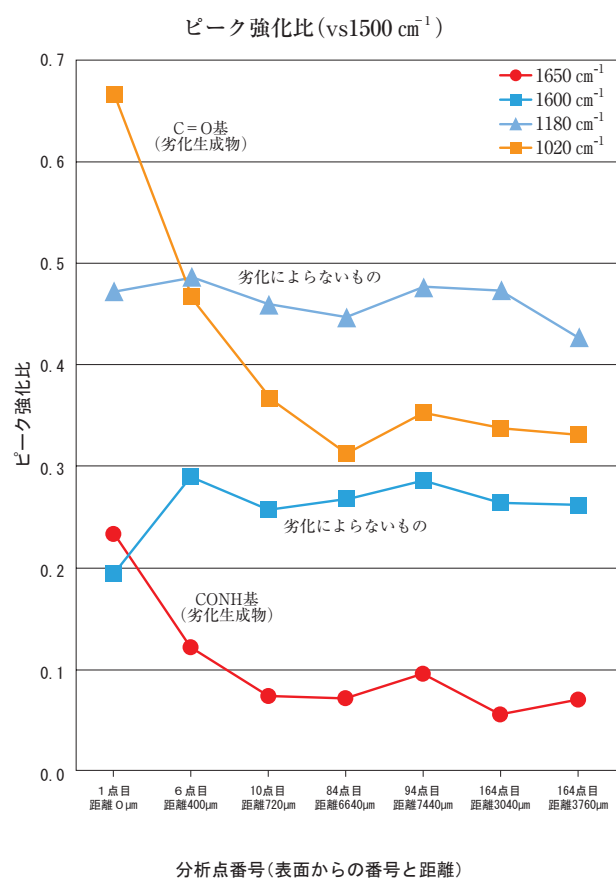
第35図 IR分析結果(ライン分析)

劣化生成物のピーク強度と表面からの深さの関係を定量的に評価するために、ライン分析で得られたスペクトルにおいて、 $1500\text{ cm}^{-1}$ のピーク強度を基準とした場合の $1650\text{ cm}^{-1}$ 、 $1600\text{ cm}^{-1}$ 、 $1180\text{ cm}^{-1}$ 、 $1020\text{ cm}^{-1}$

のピーク強度の比を求めた。 $1650\text{ cm}^{-1}$ と $1020\text{ cm}^{-1}$ が劣化により生成したと考えられるカルボニル基で、 $1600\text{ cm}^{-1}$ と $1180\text{ cm}^{-1}$ はフェニル、ベンゼンなど劣化によらないものである。表面から10点目(表面からの距離 $720\text{ }\mu\text{m} \approx 1\text{ mm}$ 弱)までのカルボニル基のピーク強度が大きく、10点目以降は小さいことから、劣化の影響は $1\text{ mm}$ 程度までであることを確認した。

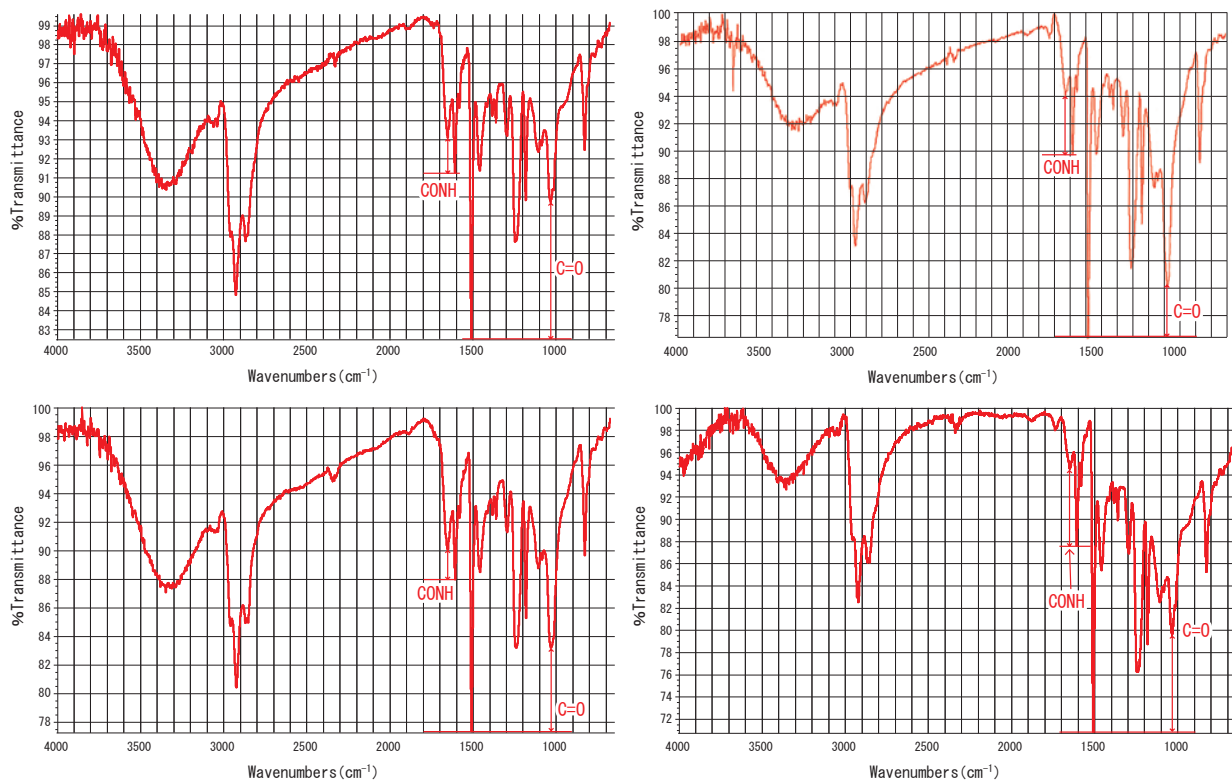
第37図 赤外吸収スペクトルの比較-3

次に試料605の表面側・剥離側(石から剥がれていた面)・内部(接着剤の中央付近)の赤外吸収分析のスペクトルから、特に表面側と内部では表面の方が劣化生成物のピークが大きく、その傾向はCONH基で明瞭であり、表面側の劣化の進行が認められた。

接着剤の表面側、剥離側、接着側(石と密着していた面)、内部の劣化状況の違いを定量的に比較するために、点分析で得たそれぞれの部位のピーク強度比(vs $1500\text{ cm}^{-1}$ )を算出した。 $1020\text{ cm}^{-1}$ のカルボニル基は接着剤混合の石粉の影響でピーク強度の比較が難しいが、 $1650\text{ cm}^{-1}$ のピーク強度比を見ると表面側や剥離側のピーク強度比が内部や接着側のピーク強度比よりも相対的に大きい。以上のことから、表面側や剥離側の劣化が進んでおり、接着側は劣化があまり進んでいないことが分かった。

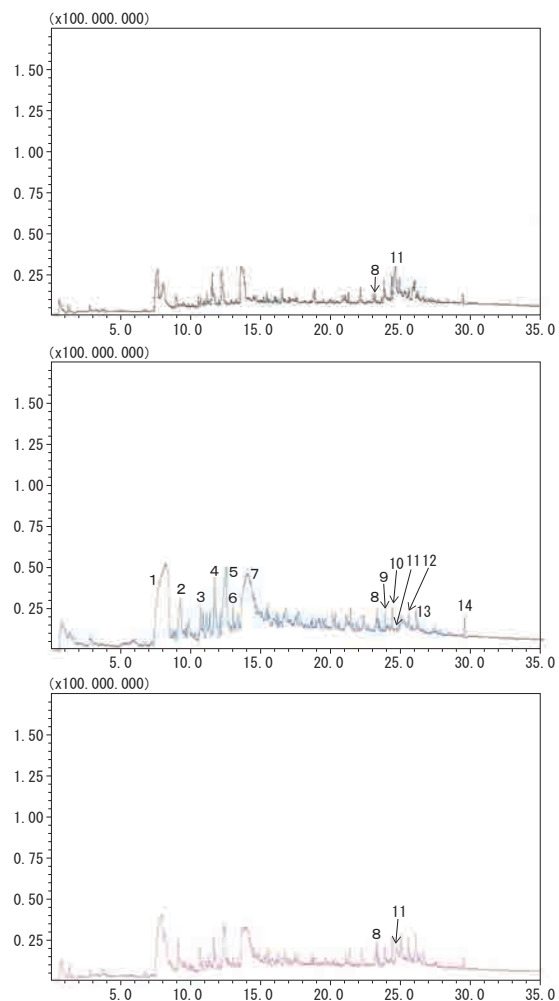
第40図 Py-GC定性分析結果の比較  
(上から内部側、剥離側、表面側)

内部、表面側、剥離側のPy-GC定性分析の結果を示す。検出時間8.0付近のピーク(ピークNo.1)は酸化反応により生成されたフェノールである。検出時間25.0付近に認められるピーク(ピークNo.11)は酸化反応で減少するビスフェノールである。ビスフェノール(No.11)が小さく、フェノール(No.1)が大きいものほど酸化が進んでいると考えられる。以上のことから、内部、表面側、剥離面側の順に酸化が進んでいることが分かる。表面側よりも剥離面側の酸化が進んでいるのは、剥離側に雨水が溜まり、酸化をより促進させた可能性が考えられるが、今後の検討課題である。

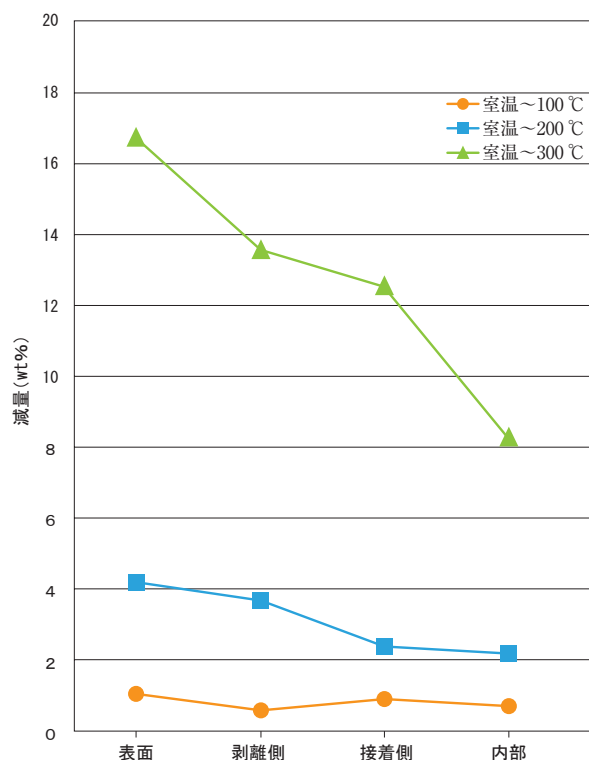
第41図 熱分析による部位ごとの比較

IRやPy-GC定性分析は分析に用いる試料の量が微量であるため、石粉の影響を受けやすいことから、分析試料が比較的多い熱分析を実施した。熱分析( $100\text{ }^{\circ}\text{C}$ 、 $200\text{ }^{\circ}\text{C}$ 、 $300\text{ }^{\circ}\text{C}$ )で表面側、剥離側、接着側、内部の揮発性成分の含有状況を比較した。 $100\text{ }^{\circ}\text{C}$ 程度では差はないが、 $200\text{ }^{\circ}\text{C}$ および $300\text{ }^{\circ}\text{C}$ では表面側、剥離側の減量が接着側や内部より大きく、やはり表面側や剥離側に劣化の傾向が認められ、特に日射の影響を受けやすい表面側は、他の部位より明らかに劣化が進んでいることを確認した。

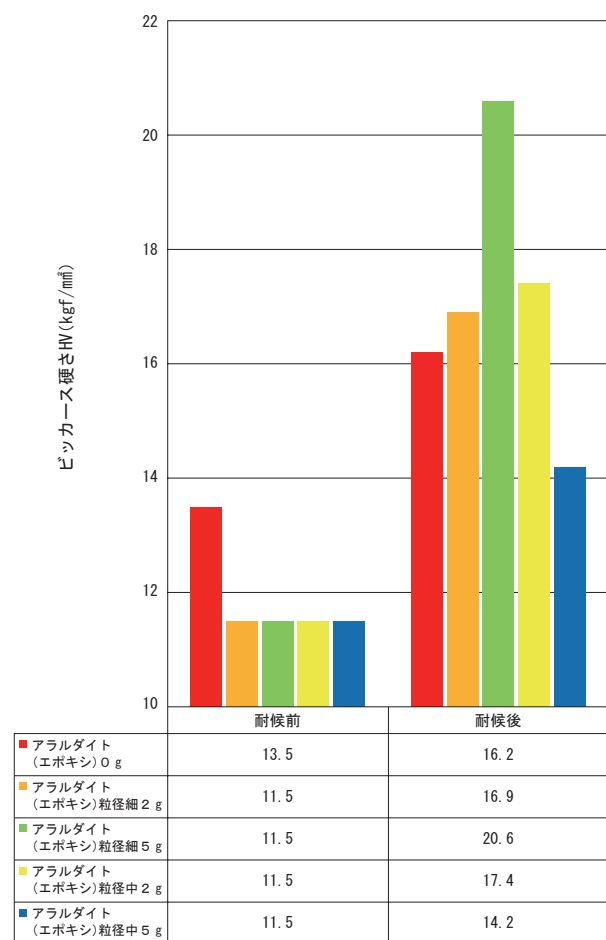
第48図 試験前後の硬度測定結果

粒砂を混合した試験体に流失が顕著であった(第50図)。変形の原因としては、漆喰の乾燥が十分でなかった可能性が挙げられた。続く硬度試験では、アラルダイトとハイボンの促進耐候性試験の前後の数値を比較したところ、試験後に硬度が上昇する傾向がみられた(第48図)。硬度の上昇が劣化を示しているとも考えられたが、今回の促進耐候性試験の条件では、硬度の変化が僅かであったため、石粉量と硬度の相関を看取できなかった。FT-IR分析の結果では、促進耐候性試験後に劣化生成物のピーク強度が促進耐候性試験前に比べて相対的に高まるが、今回の試験条件では顕著な変化は確認できず、また、石粉量と劣化生成物のピーク強度には相関が看取できなかった。

そのほか、促進耐候性試験によって劣化させた樹脂の硬度を測定することは困難であったことから、次年度以降は硬度試験に代わる試験として、標準砂の配合量と遮光効果等による樹脂の耐久性との相関を明らかにするためのX線透過撮影を実施する方針とした。また、FT-IR分析は、条件をより細かく揃えた分析を行うため、KBr錠剤法を用いる方針に変更することとした。

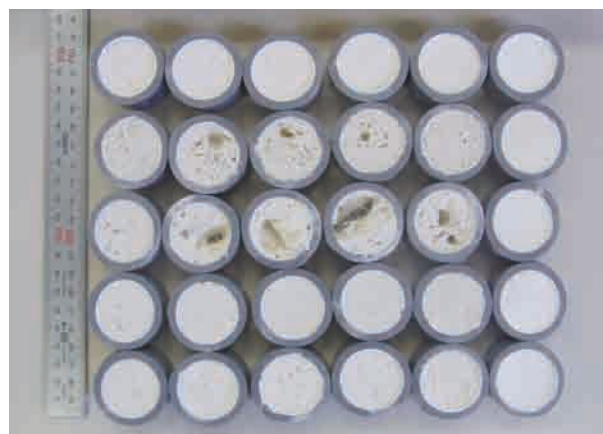
第50図 漆喰の試験体(促進耐候性試験後)

促進耐候性試験後の試験体を目視で確認したところ、漆喰に著しい変形(流失)が見られ、特に細

以上の試験・分析結果と昭和44年度の施工実績から、次年度以降はハイボン、アラルダイトを優先した試験を実施する方針とした。また、昭和44年度施工の接着剤の顕微鏡観察を基に標準砂の配合量および粒度のパターンを決定したが、より精度の高い方法を用い、昭和44年度の石粉の配合量・粒度分布の再現を行ったうえで次年度以降の試験を実施することとした。

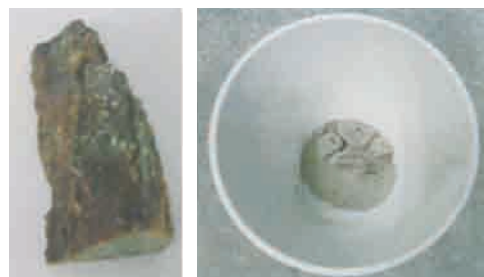
現地採取の接着剤試料(以下、試料605とする)の一部を取出し、つぼに入れ、ガスバーナーで焼成した(第51図)。火炎が鎮まった後、600℃の電気炉で1時間加熱した。得られた灰分を秤量し石粉の混合量とした。この灰分を「JIS A 1102 骨材のふるい分け試験方法」に準拠してふるい分け試験を実施し、粒度分布を求めた。ふるいの目開きが75  $\mu\text{m}$ 、100  $\mu\text{m}$ 、150  $\mu\text{m}$ 、300  $\mu\text{m}$ 、600  $\mu\text{m}$ 、1.18 mm、2.36 mmの金属製網ふるいを使用した。

焼成前 焼成後  
第51図 試料605の焼成前後の外観

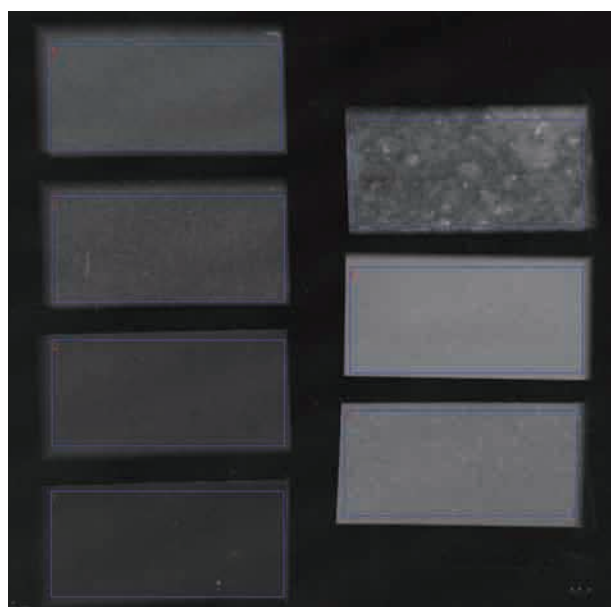
第57・59図のとおり、同面積あたりのPSL値<sup>1)</sup>(PSL/ $\text{mm}^2$ )を比較した結果、混合砂の配合率との相関性が認められ、解析の結果、試料605(No.7)の石粉は、No.4の砂の約1.22倍の配合率(54.7 wt%)であることを確認した。そこで次年度以降は54.7 wt%を「新」基準量の配合率とし、そのほかに混合砂の配合率を変えた試験体を複数作製する方針とした。

第57図 PSL値の測定(Area( $\text{mm}^2$ ))  
(左下から上にNo.1～4、右下から上にNo.5～7)

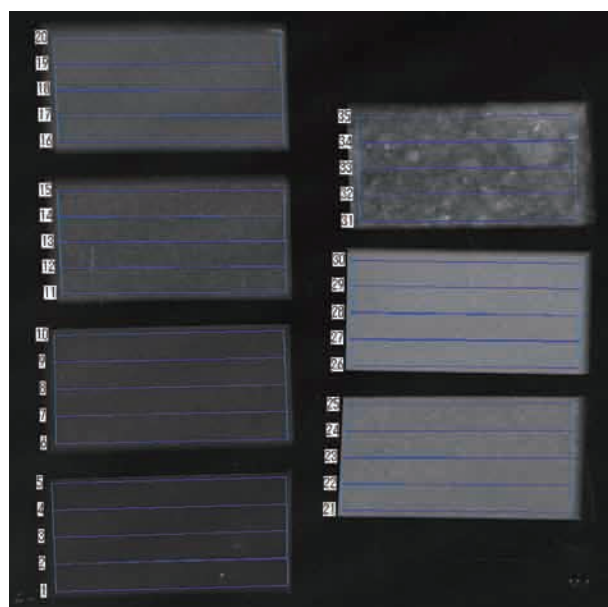
第58図 PSL値の測定(Line)  
(左下から上にNo.1～4、右下から上にNo.5～7)

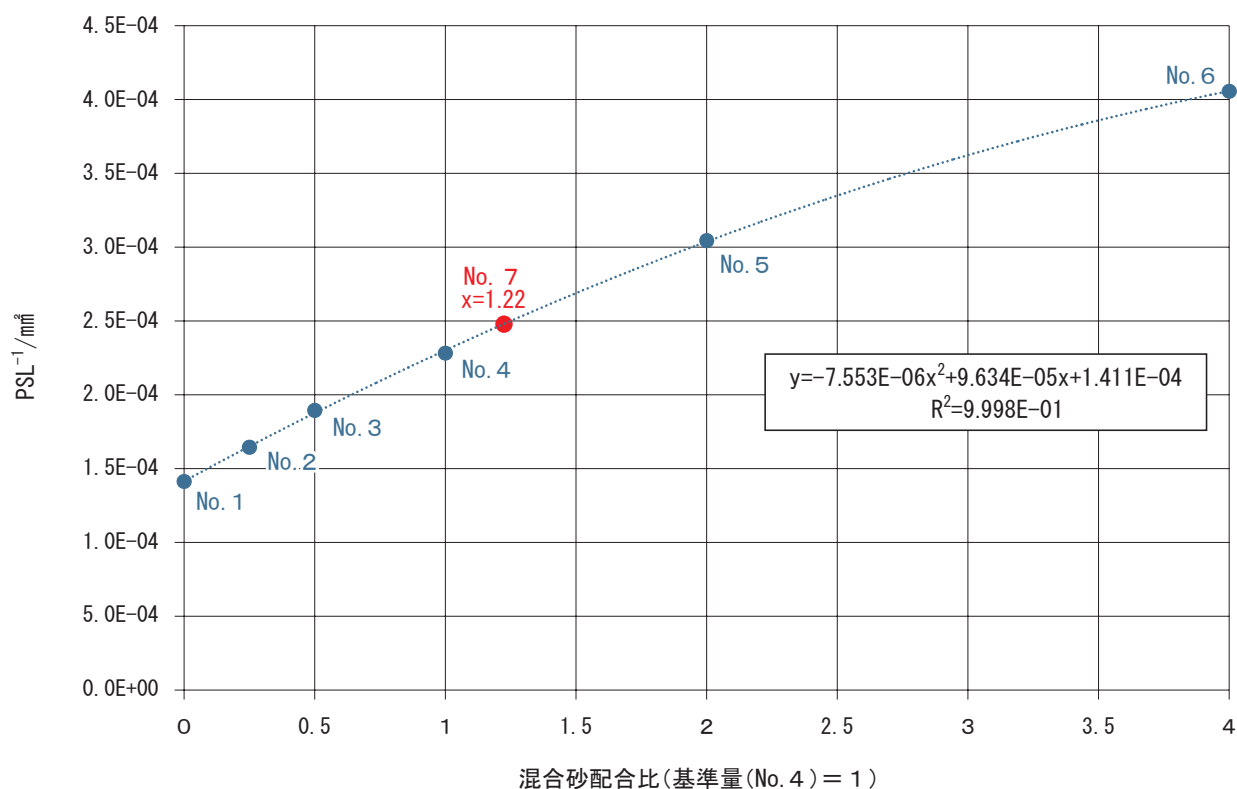
第59図 昭和44年度施工時の石粉量との相関

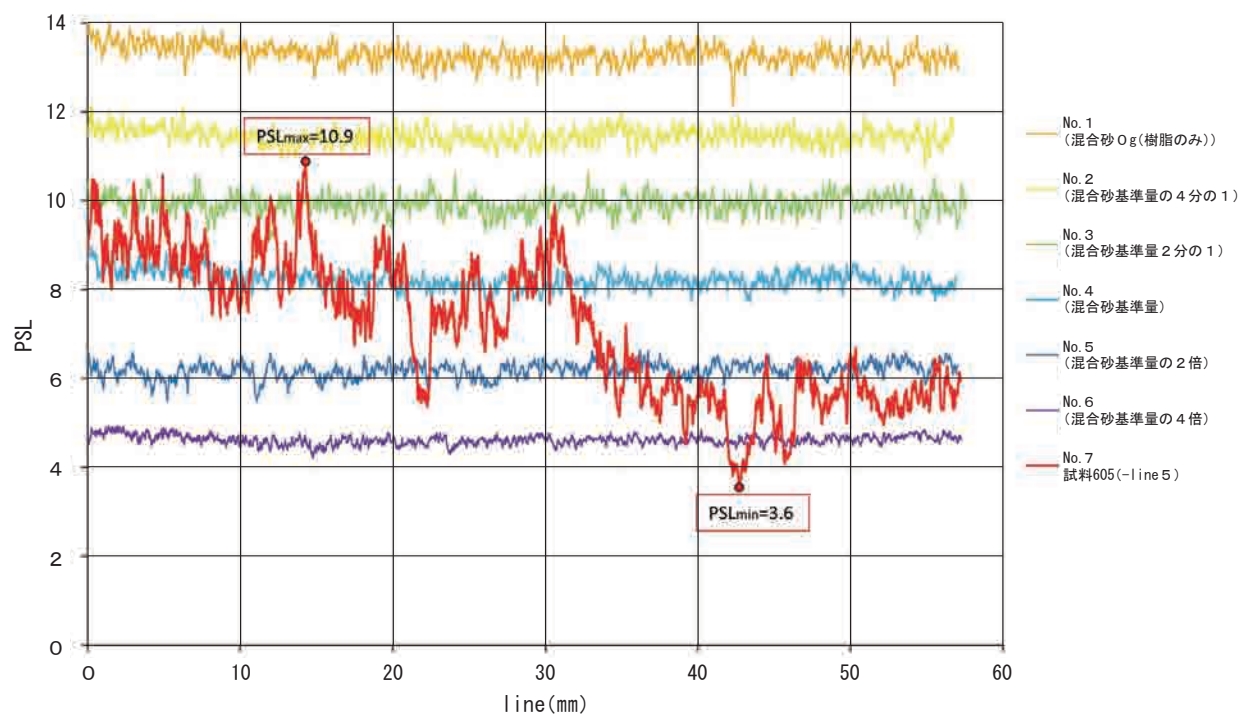
さらに、試験体1点あたり、5本の線上のPSL値を測定した(第60図)。PSL値が高いほどX線が透過していることになり、最大値を示した付近は混合砂および石粉が少ないことになる。No.7(試料605)において最大のPSL値は10.9であり、この最大値はNo.2(混合砂基準量の4分の1)の試験体の数値の近似値であった(第60図)。以上のことから、次年度以降の接着剤試験において混合砂の配合率を変えた複数の試験体を作製する際、最低の配合率をNo.2とすることとした。

第60図 X線透過量との相関

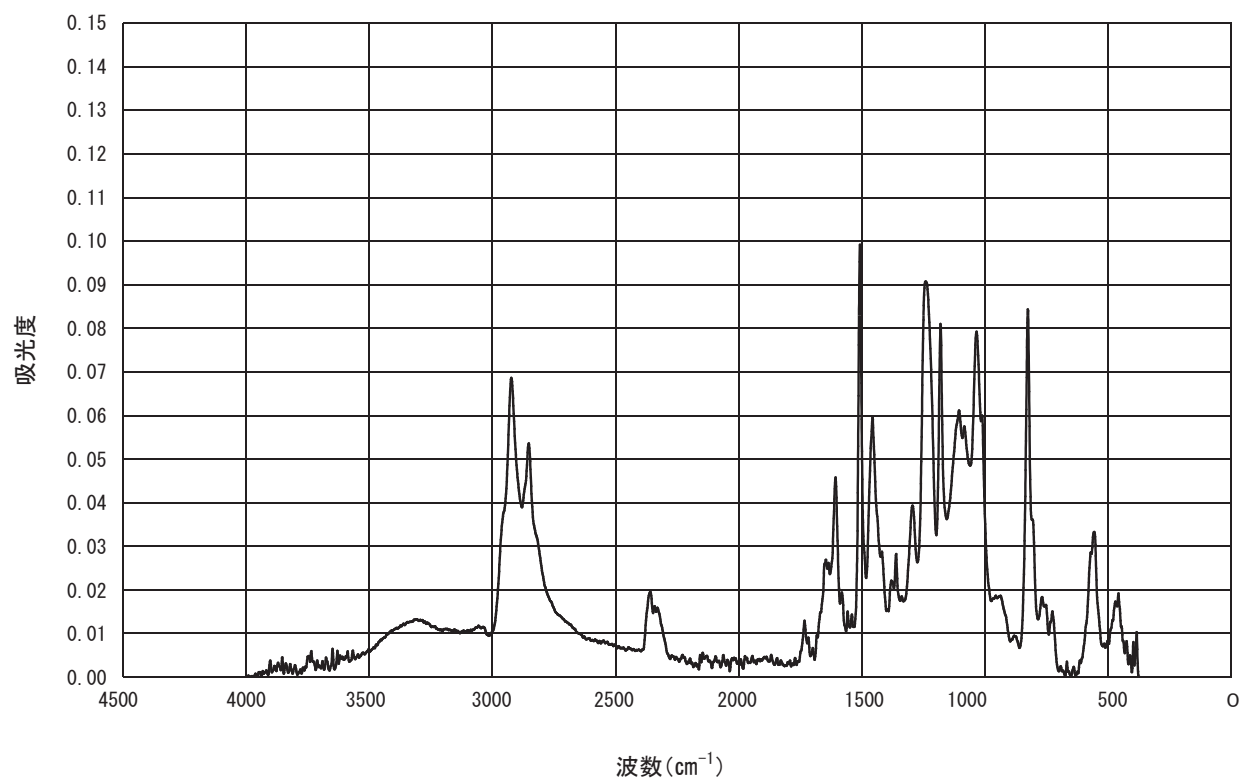
つぎにFT-IR分析の結果からは、劣化しているのであれば最も変化が生じると推定できる混合砂 0.0 wt%の試験体であっても、促進耐候性試験の前後で変化が見られず(第68図・第69図)、すべての試験体について劣化していないと判断された。促進耐候性試験の600時間の負荷は屋外曝露における4年に相当し、4年程度の負荷では今回使用のエポキシ樹脂が劣化しないと考えられた。また、昭和44年度に施工されたエポキシ樹脂の劣化が表面の1 mm内外におさまっていた分析結果も加味すると、樹脂自体の強度ならびに耐久性は十分にあると判断された。よって、今後の現地施工の手法を決定する上では、石製遺構に影響を与えない接着剤の強度を検討する、接着力試験を優先して行う方針とした。

第68図 FT-IR分析結果(促進耐候性試験前・アラルダイトO wt%)

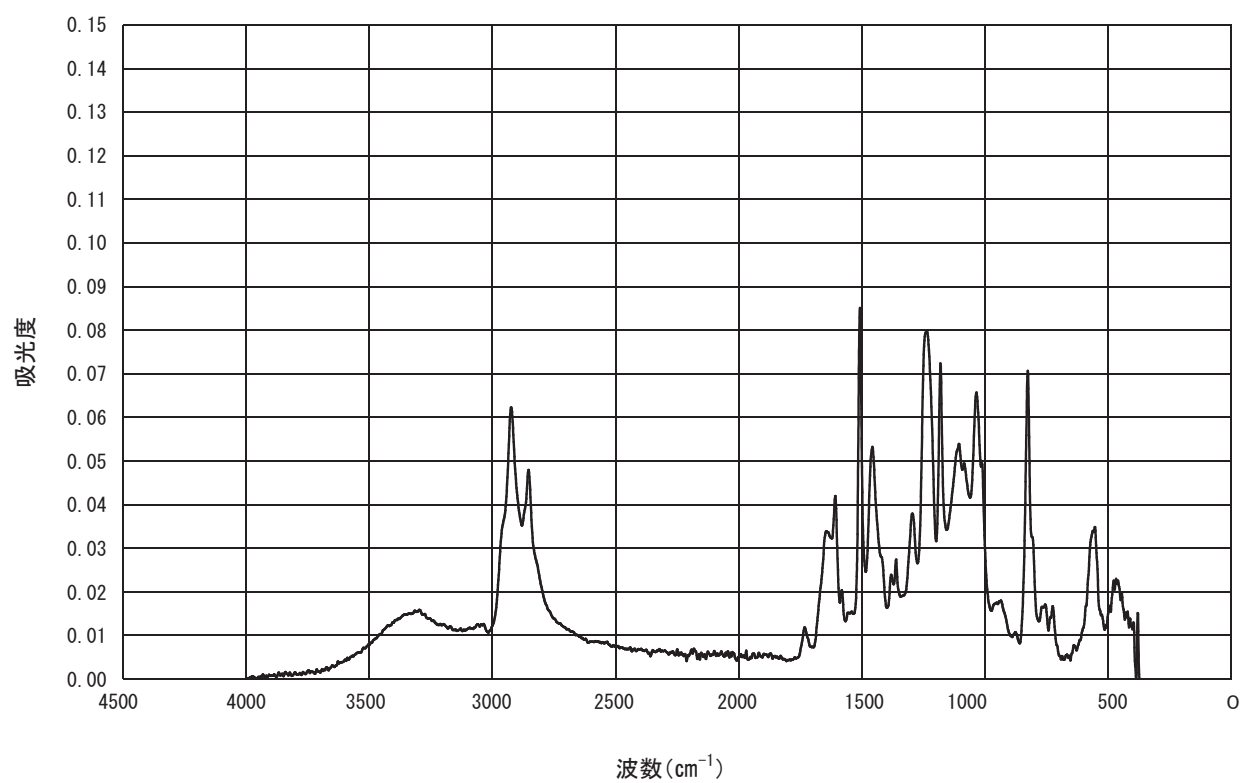
第69図 FT-IR分析結果(促進耐候性試験後・アラルダイトO wt%)

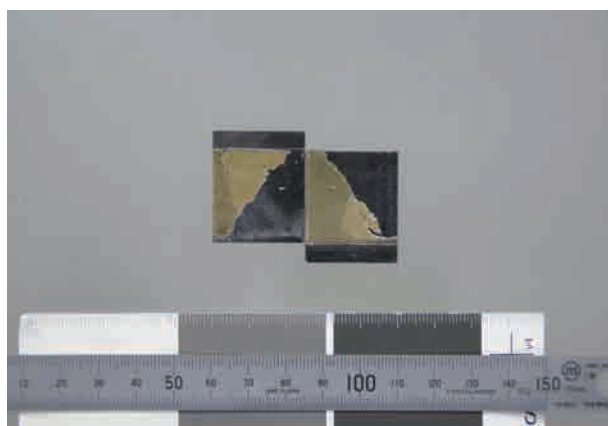
第73図 圧縮せん断試験後の試験体

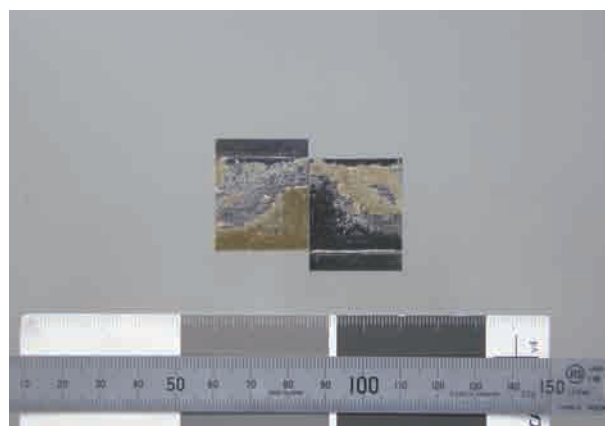
第74図 圧縮せん断試験後の試験体— 2

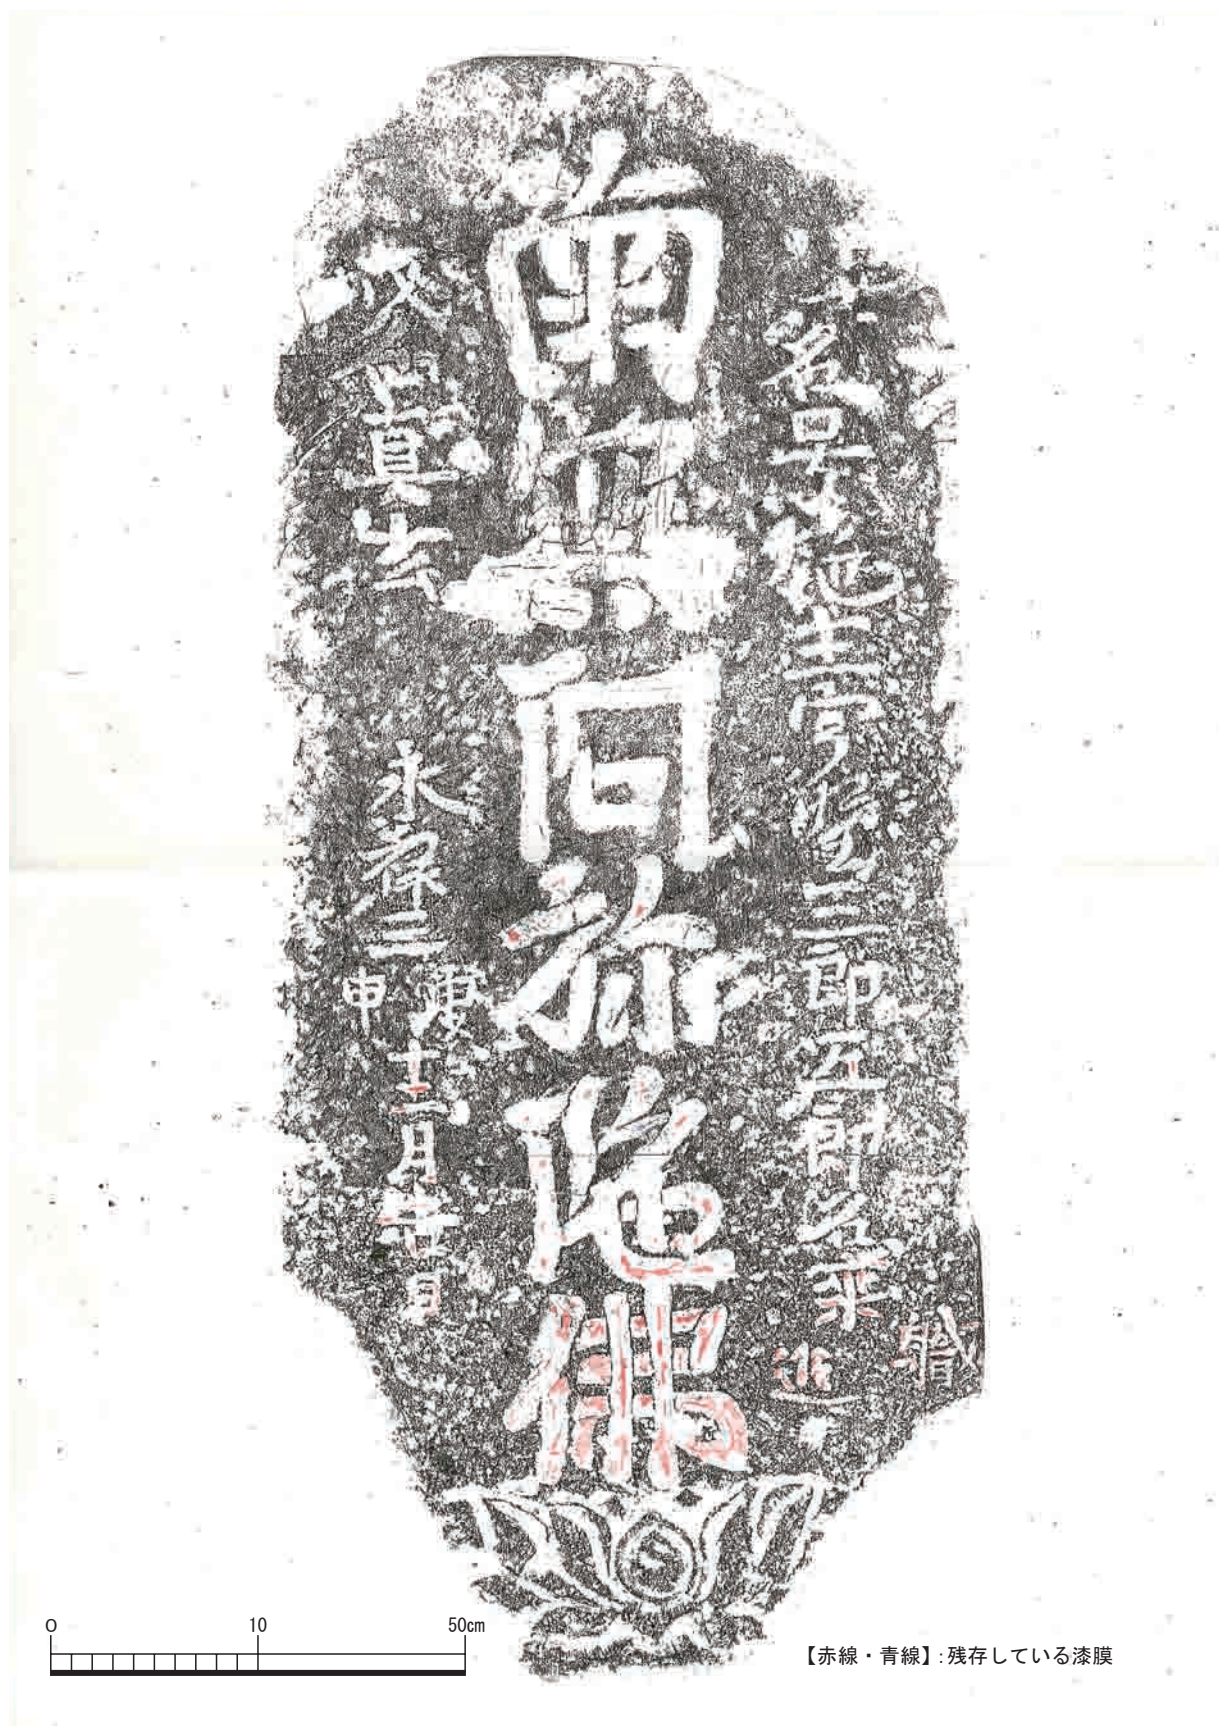
第79図 名号石碑の漆膜残存位置

対象は、名号石碑の名号露出部に残存する黒漆であり、文字に漆が塗られていたことを証明する資料の保護が目的となる。本処置は応急処置の意味合いを持つことから、近い将来、本処置の樹脂を解くことが前提となり、そのため可逆性を担保し、かつ剥落止めの対象である脆弱な漆膜に影響が出ないような材料を使うことが求められた。そのため、被膜を形成しやすく、かつアルコールで解くことが可能な

特徴をもつ、ポリビニルブチラル樹脂(吉田生物研究所社製 アルタインG) 3 %アルコール溶液を使用した。この樹脂を3 %程度に薄め、複数回塗り重ねて剥落止め作業が実施された。

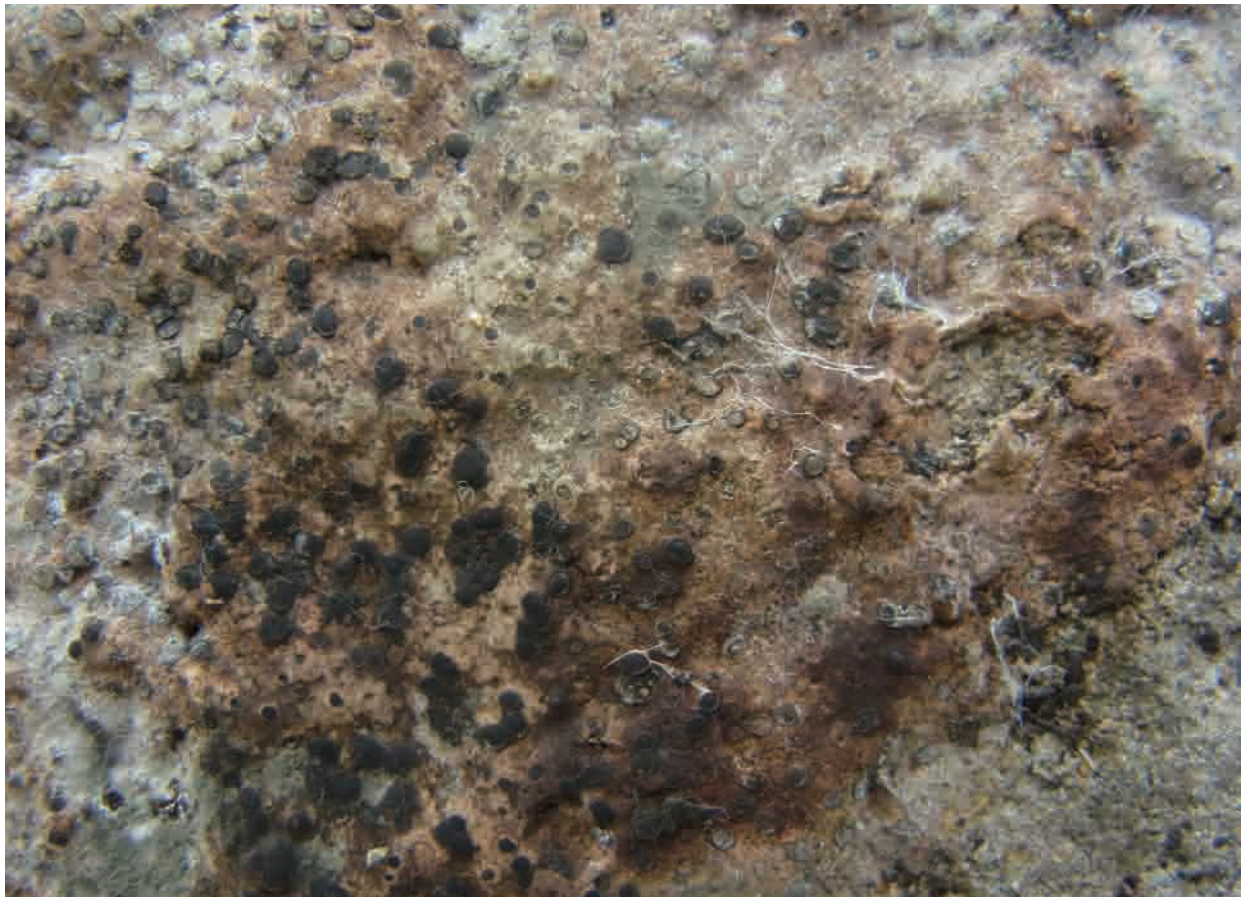
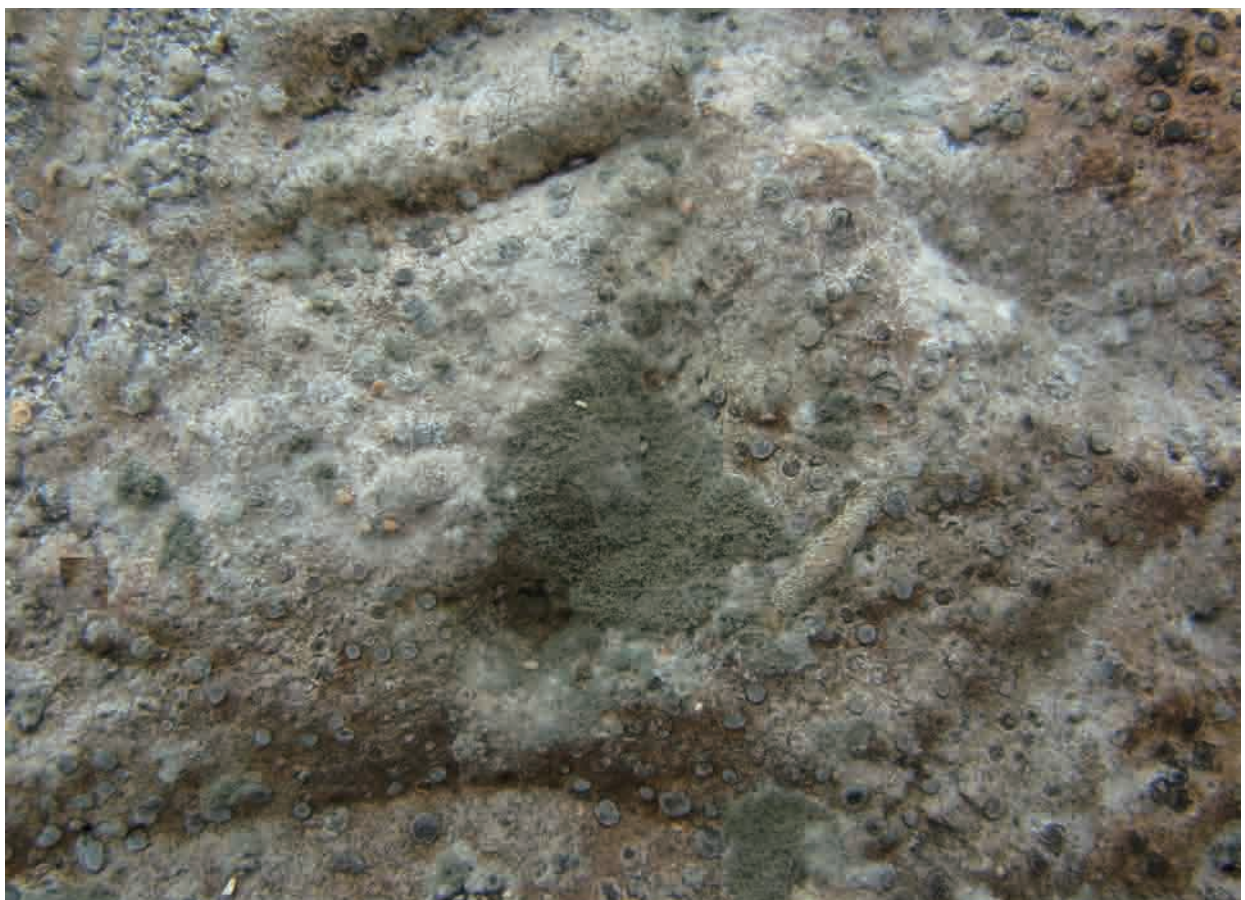
地衣類調査後、経過観察時に地衣類と想定される剥離片が確認された。目視にて観察したところ、名号石碑の表層の一部を破壊して剥離しているようにも見られたため、奈良文化財研究所の協力を得て、X線回折装置による解析(以下、XRD解析とする)実施した(第82～86図・第12表)。解析結果から、岩石側の面の分析点(第83図No.5～No.8)においてSiO<sub>2</sub>が検出され、石碑の一部を破壊している可能性を確認した。さらに剥離片の光学顕微鏡(Olympus社製 BX51)および実体顕微鏡(Nikon社製 SMZ800)を用いた顕微鏡観察を業者委託した結果、藻類細胞の層と菌類の菌糸で構成される層が観察され、剥離片が地衣類であることを確認した。以上のことから、今後、石碑の保存方法は再検討が必要と考えており、方針等については「V. 結語」の今後の課題で述べる。

第80図 名号石碑着生の地衣類・菌類

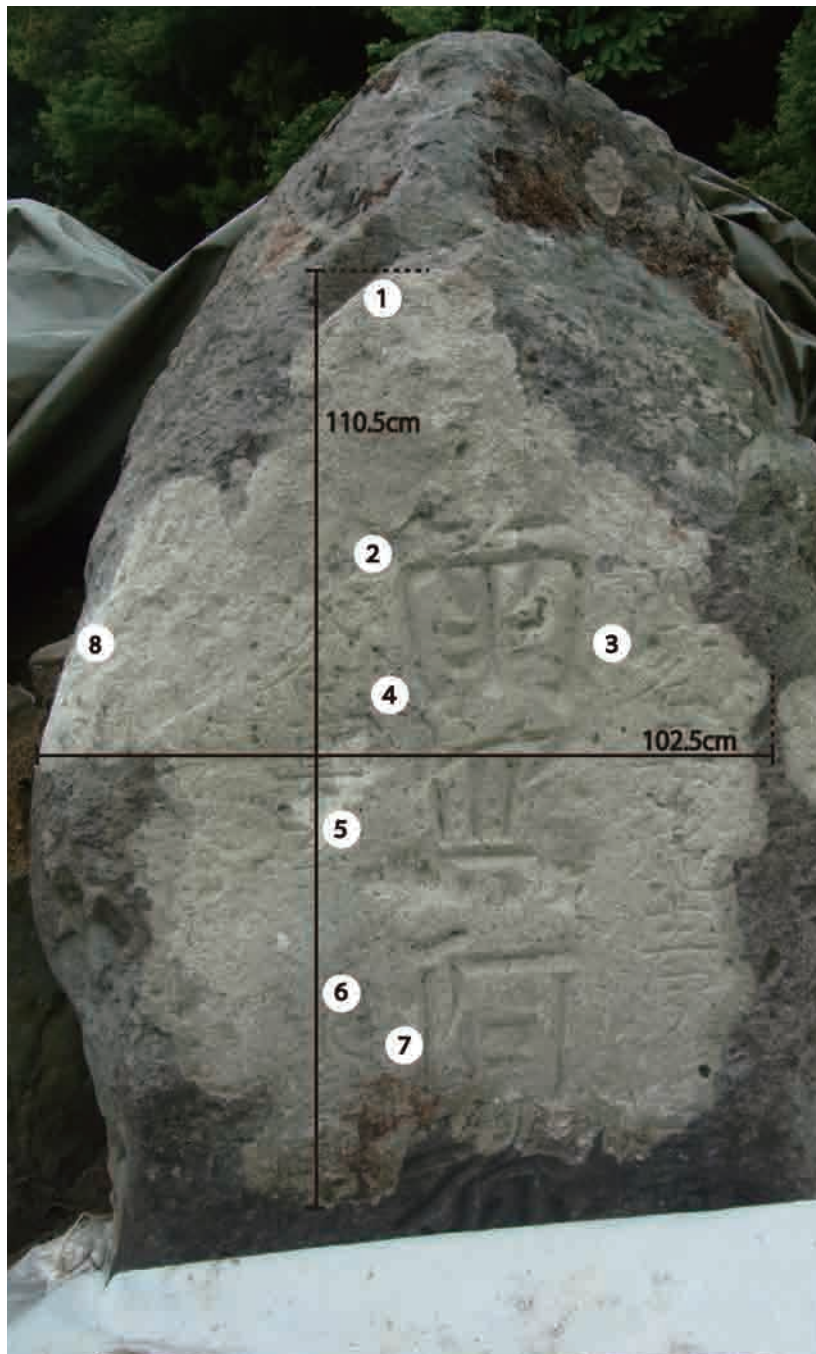
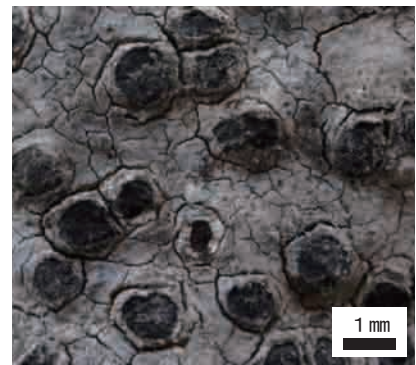
①クボミゴケ属の一種  
*Aspicilia sp.1*

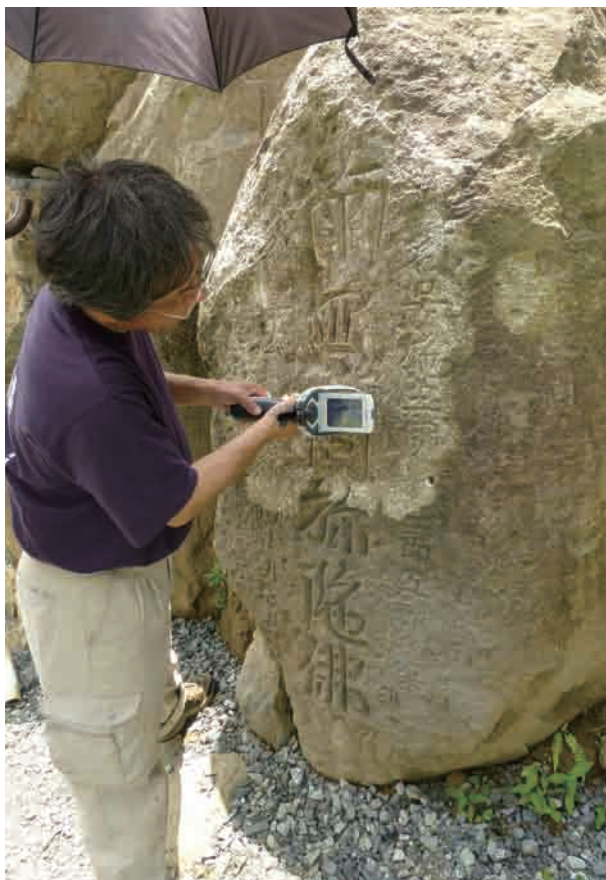
第83図 計測状況

機器はポータブル型の蛍光X線装置(Niton社製XL3t)を使用し、①「弥陀仏」の箇所に金箔が認められないか、②蓮華座の箇所に朱などの漆膜以外の付着が認められないか、③「南無阿」の箇所において地衣類の下に漆膜や金箔の痕跡を探れないか、以上3点について確認を行った。

計測・分析は117測点において実施したが、金箔の残存を示すデータは得られなかった。

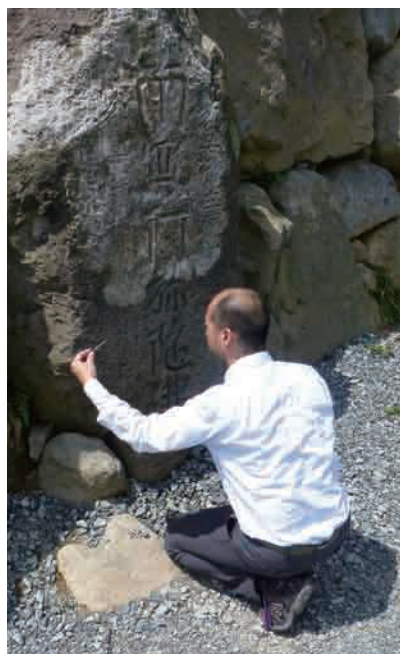
第86図 保存科学的処置の様子

処置から約6か月が経過したところ、漆膜の一部について、石碑本体から剥離しかけている状況が経過観察により確認された。原因としては季節が変わり、秋～春の間はほぼ届かなかった太陽光を石碑が直接受けることにより、石碑表面の乾燥が進んだことなどが可能性として挙げられる。そのため、剥離しかけている該当箇所について、委託業務の受注業者により、作業時と同じ材料を用いた処置が施され、その後も職員による経過観察を継続することとした。
